MUNICIPALIDAD DEL CUSCO

GERENCIA DE DESARROLLO URBANO Y RURAL
SUB GERENCIA DE GESTIÓN DEL CENTRO HISTÓRICO
PROYECTO "MEJORAMIENTO DE LA GESTIÓN Y MANEJO DEL CENTRO HISTÓRICO DEL CUSCO"

AMBIENTE URBANO – CALLE CHAPARRO

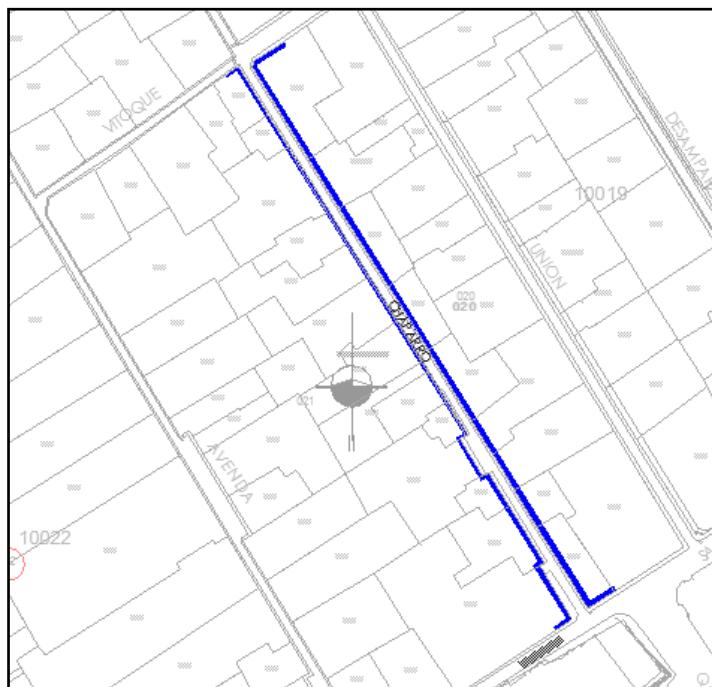
Este ambiente Urbano está ubicado en el sector Nor-Oeste del Centro Histórico, las vías colindantes de este ambiente son por el Norte con la intersección de la calle Vitoque y por el Sur con la calle Hospital.

- Longitud : 221.56 m.
- Área total : 341.64 m²

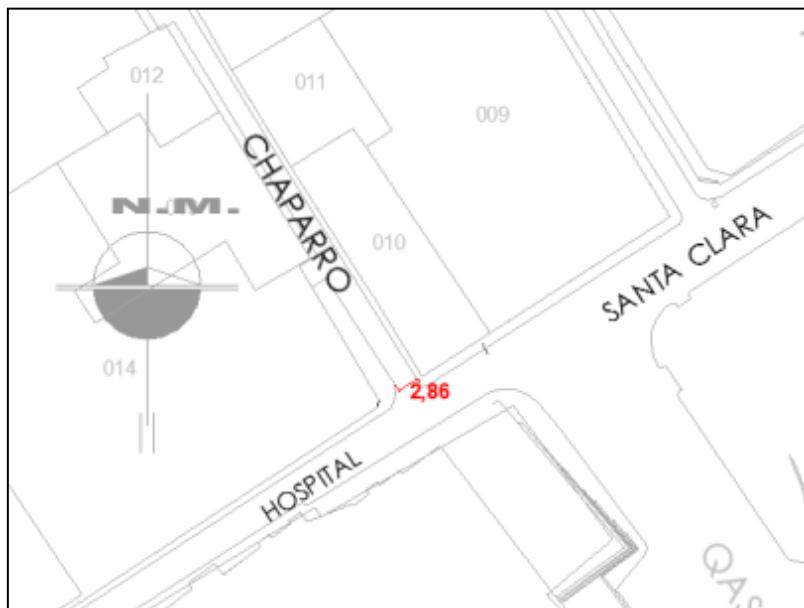
1.- PRIMER CORTE:

Determinado en el límite con la intersección de la calle:

- Calle Hospital: 2.86 m

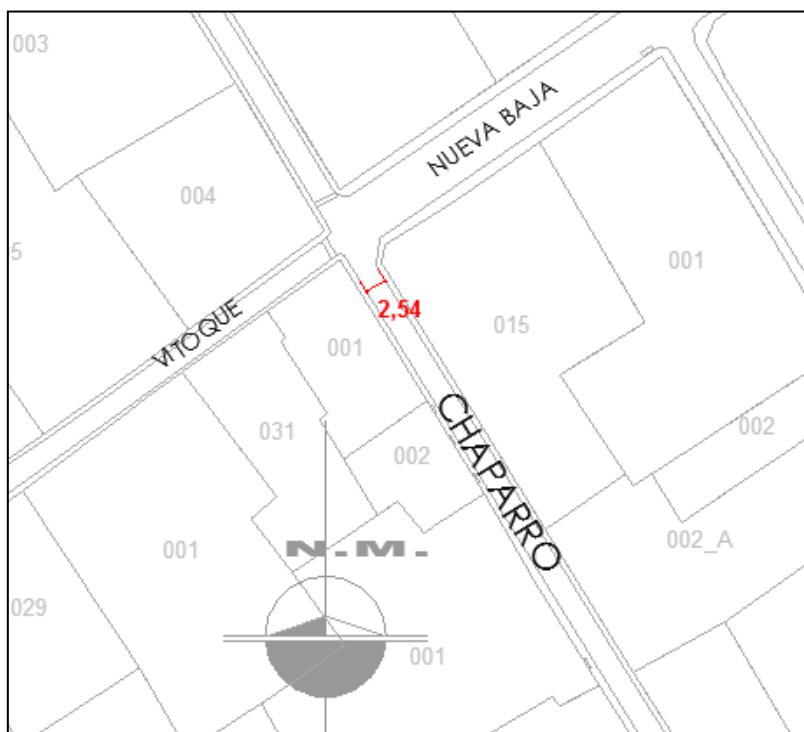
2.- SEGUNDO CORTE:

Determinado en la intersección con las calles Vitoque y Nueva Baja:

- Calles Vitoque y Nueva Baja 2.54 m.

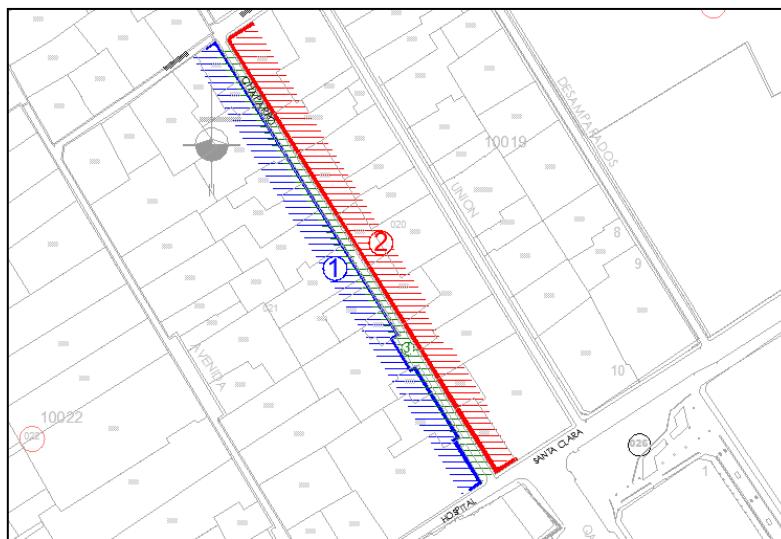
- **PLANO DE SECTORIZACIÓN (396):**

En este plano ubicamos e identificamos los siguientes sectores a catalogar.

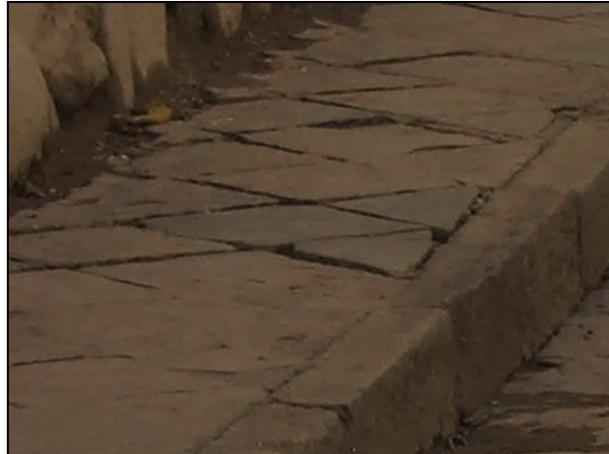
LAJA REGULAR

- SECTOR 1 Y 2: estos sectores están constituidos por lajas de piedra regular.

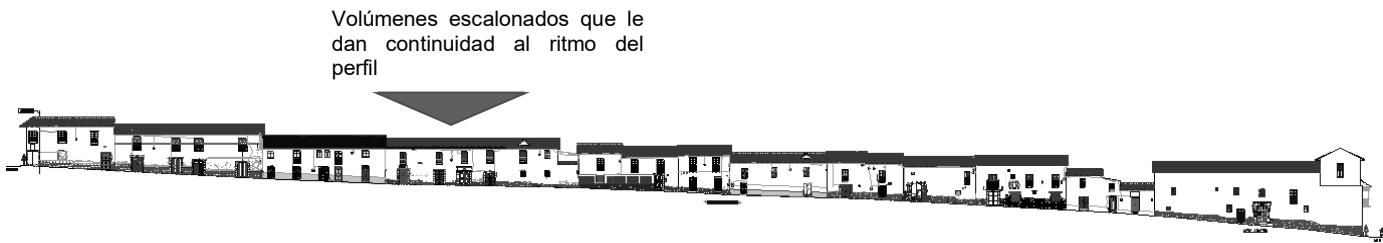
Perfil de la volumetría del lado derecho

Se puede apreciar un cierto orden en el borde debido a que la mayoría de las edificaciones presentan alturas y formas promedio.

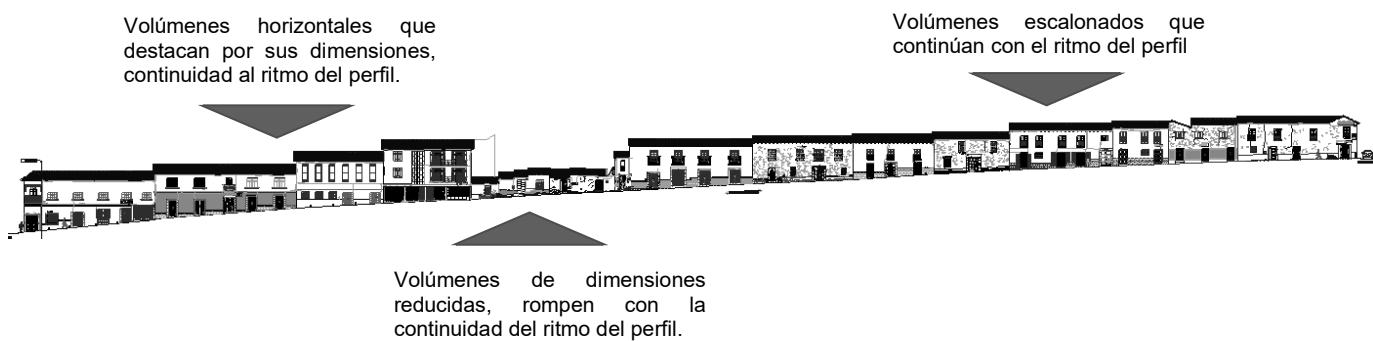
Perfil de la volumetría del lado izquierdo

Se observa que existe discontinuidad en el perfil, lo cual genera un borde irregular, debido a un conjunto de viviendas no consolidadas de un solo nivel.

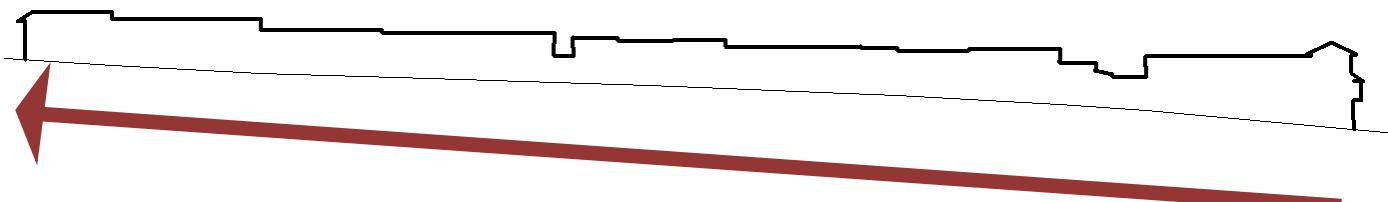
Perfil del borde en forma dentada, adecuación de los volúmenes a la pendiente de la calle

Perfil del borde en forma dentada que sigue la pendiente de la calle, se puede observar cierto orden debido a que la mayoría de volúmenes son de similar altura.

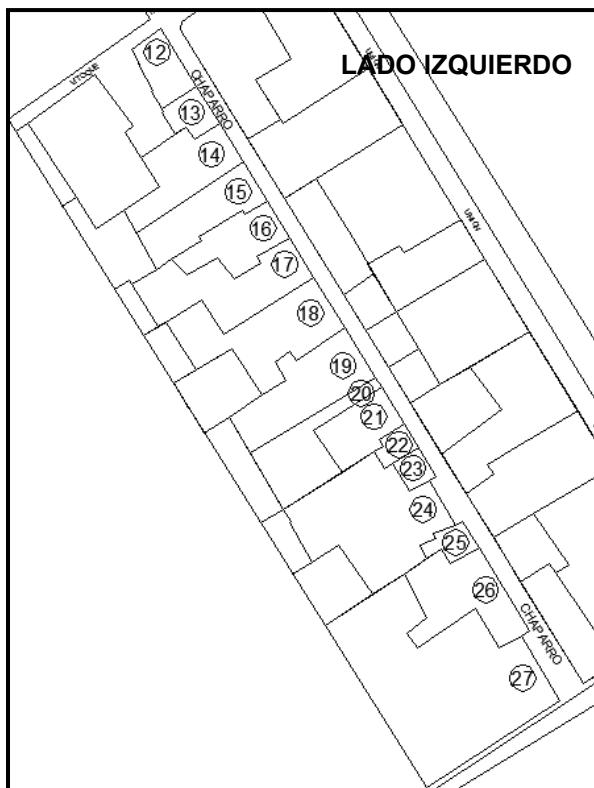
12

Construcción de adobe blanqueado con yeso, zócalo de cemento.

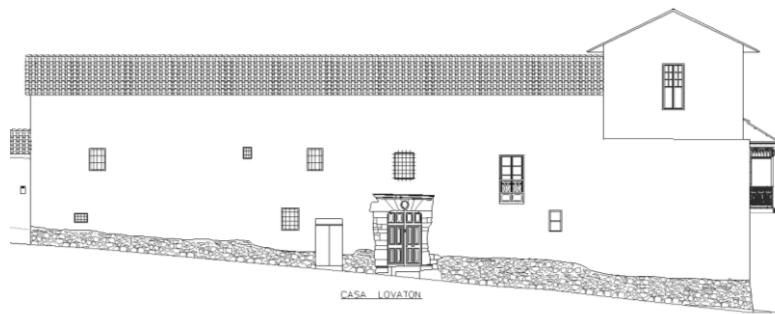
Volumen de mayor escala, predominancia de lleno sobre vacíos, los planos existentes se apoyan sobre la franja horizontal o zócalo proporcionando una sensación de solidez. Presenta vanos rectangulares, ubicados asimétricamente, existe portada adintelada la cual jerarquiza el ingreso.

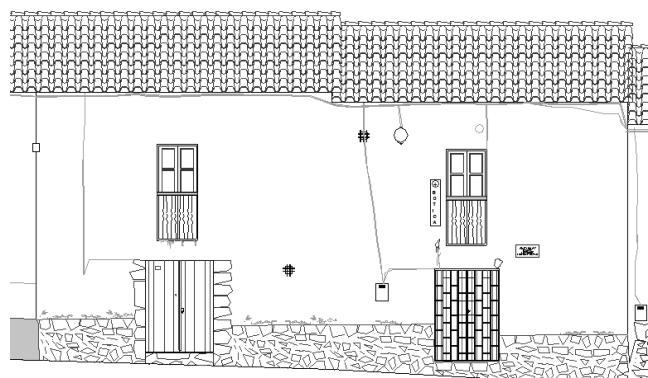
Predominancia de lleno sobre vacíos, el plano existente se apoya sobre la franja horizontal o zócalo proporcionando una sensación de solidez. Presenta vanos ubicados asimétricamente, existe portada adintelada la cual jerarquiza el ingreso.

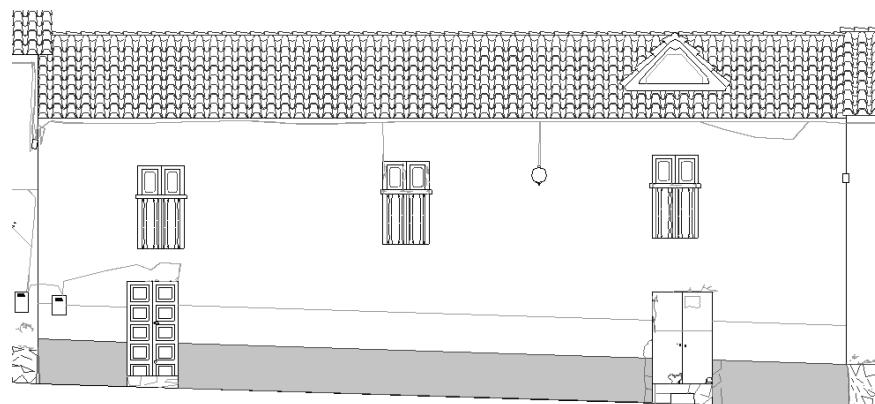
Predominancia de lleno sobre vacíos, el plano existente se apoya sobre la franja horizontal o zócalo proporcionando una sensación de solidez. Presenta vanos ubicados simétricamente.

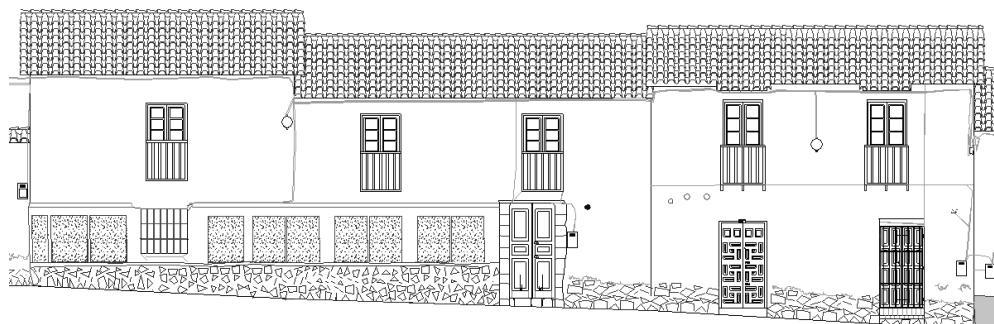
Predominancia de lleno sobre vacíos, presenta vanos verticales ordenados simétricamente, ubicados en ejes verticales.

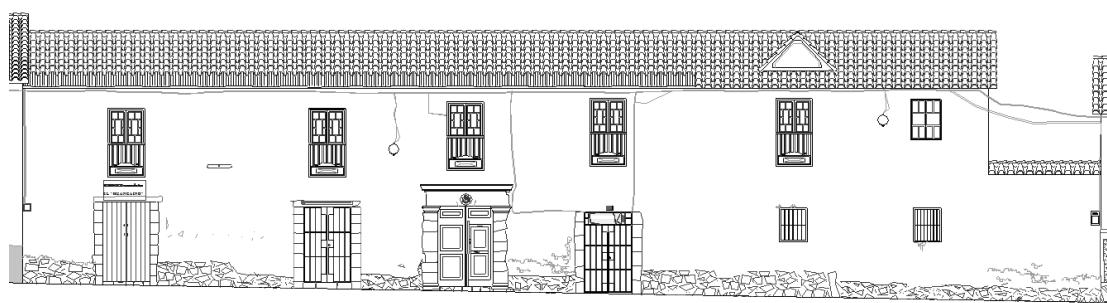
Volumen de mayor escala, equilibrio entre superficies llenas y vacíos, presenta vanos rectangulares ordenados simétricamente, ordenados en base a ejes verticales. Portada adintelada jerarquiza el ingreso principal.

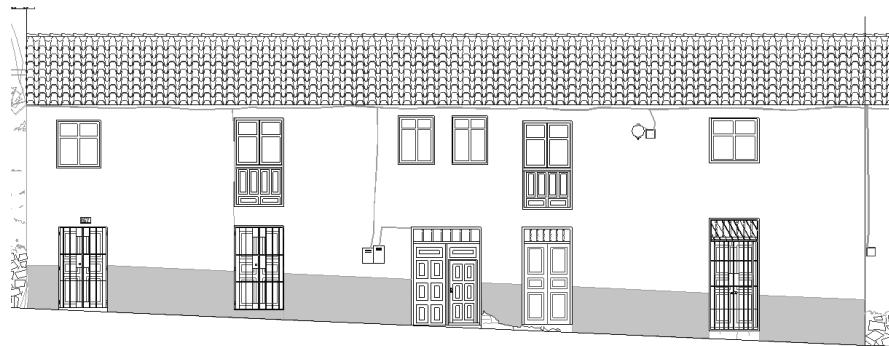
Equilibrio entre superficies llenas y vacíos, presenta diferentes tipos de vanos ordenados simétricamente, ubicados en ejes verticales, ordenados en base a ejes verticales.

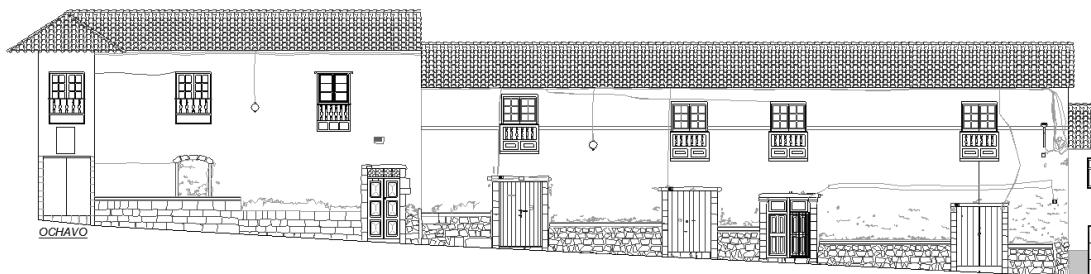
Volumen de mayor escala, equilibrio entre superficies llenas y vacíos, los planos existentes se apoyan sobre la franja horizontal o zócalo proporcionando una sensación de solidez. Presenta vanos rectangulares ordenados simétricamente, ordenados en base a ejes verticales. Portada adintelada jerarquiza el ingreso principal.

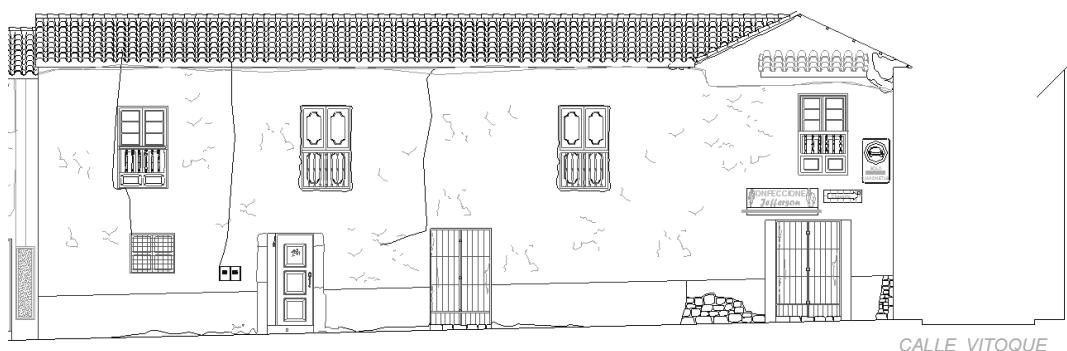
CALLE VITOQUE

Volumen de mayor escala, equilibrio entre superficies llenas y vacíos, Presenta vanos rectangulares ordenados simétricamente.

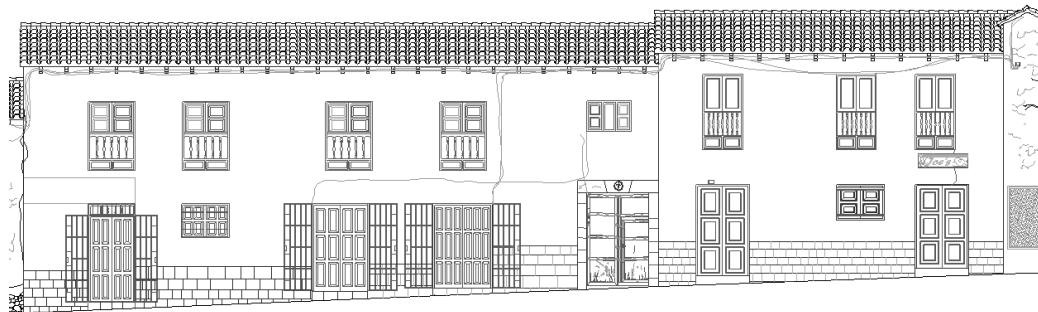
Equilibrio entre superficies llenas y vacíos, los planos existentes se apoyan sobre la franja horizontal o zócalo proporcionando una sensación de solidez. Presenta vanos rectangulares ubicados simétricamente. Portada adintelada jerarquiza el ingreso principal.

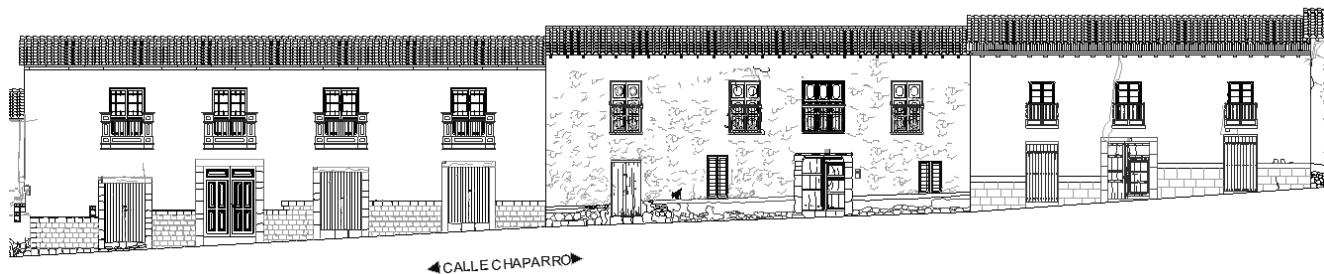
Equilibrio entre superficies llenas y vacíos. Se observa mayor homogeneidad en el perfil de este sector. Presenta vanos rectangulares ubicados simétricamente, ordenados en ejes verticales. Portadas adinteladas jerarquizan los ingresos principales de las viviendas.

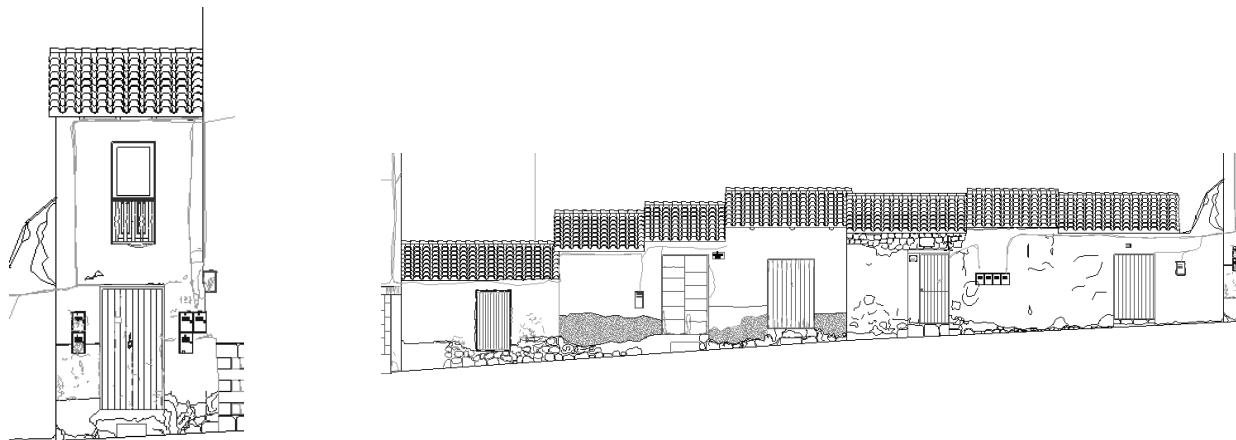
Volumen de menor escala por sus dimensiones (fachada)

Volúmenes que destacan por su escala, ocasionando discontinuidad en el perfil, predominancia de llenos sobre vacíos, carencia de ejes ordenadores.

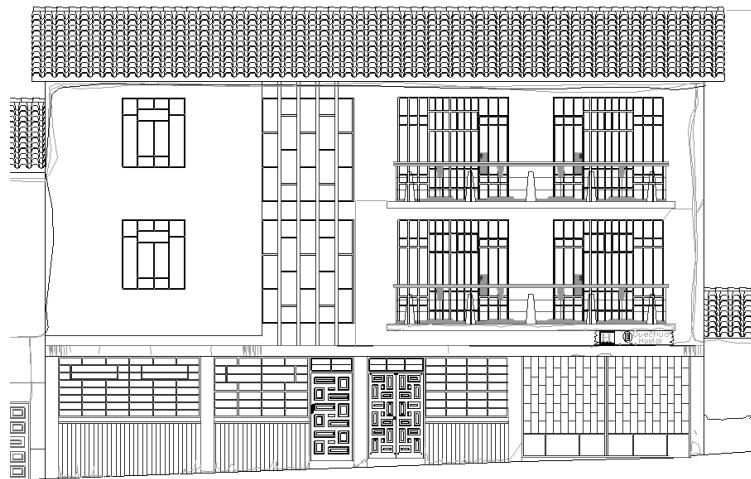
Volumen de gran escala, predomina por sus dimensiones (altura), prevalece los vacíos sobre llenos, existencia de diversidad de vanos, ubicados simétricamente en base a ejes ordenadores.

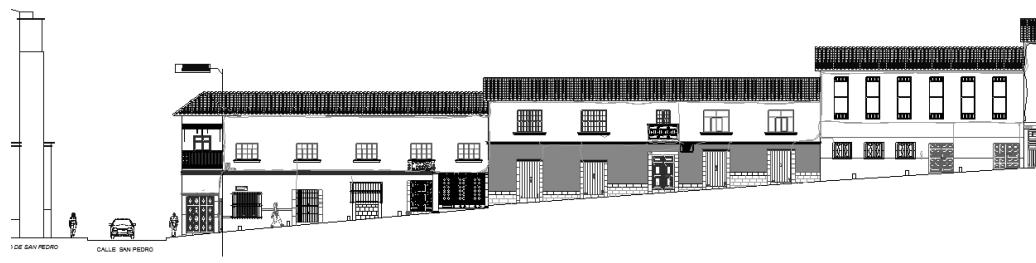
Volúmenes de mayor escala, vanos distribuidos de manera simétrica, existe equilibrio entre superficies llenas y vacías, predominancia de lleno sobre vacío, se observa mayor homogeneidad en el perfil de este sector, presencia de diversidad de vanos en forma y dimensiones.

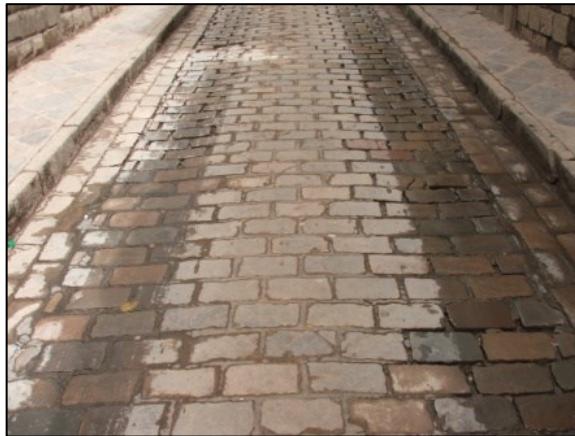
DETALLE DEL PAVIMENTO

Calzada vehicular adoquinado con piedra natural

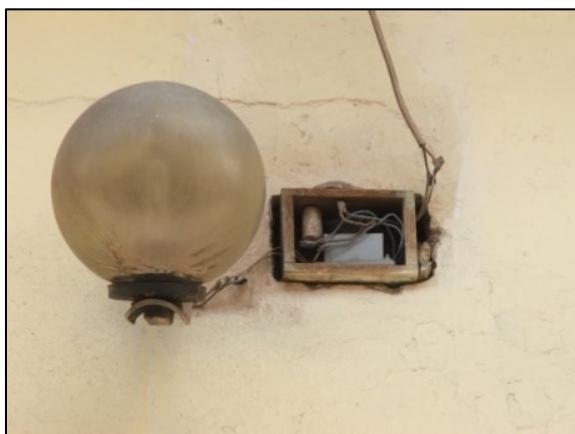
Luminarias de servicio de alumbrado público; consiste en esferas adosadas a los muros.

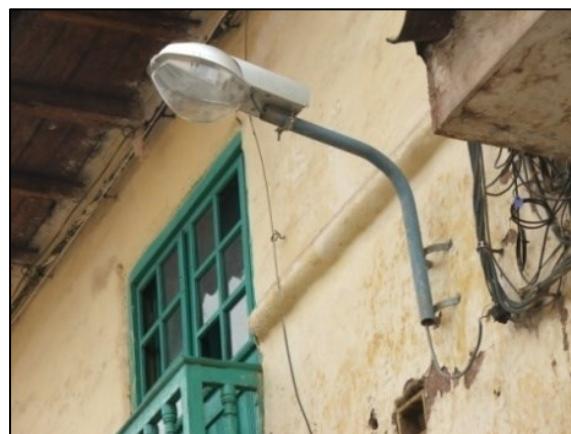
Luminarias sostenidas mediante pastorales metálicos, los que están sujetos a la pared.

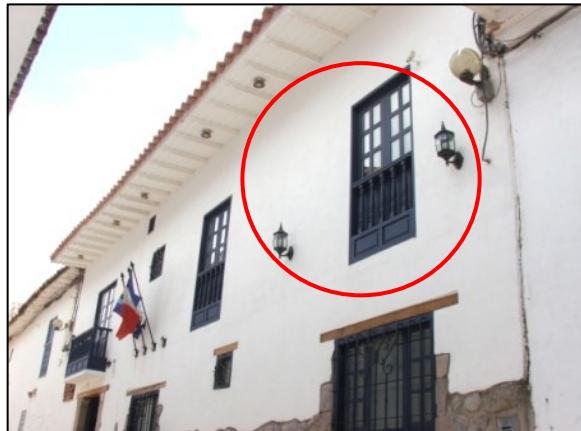
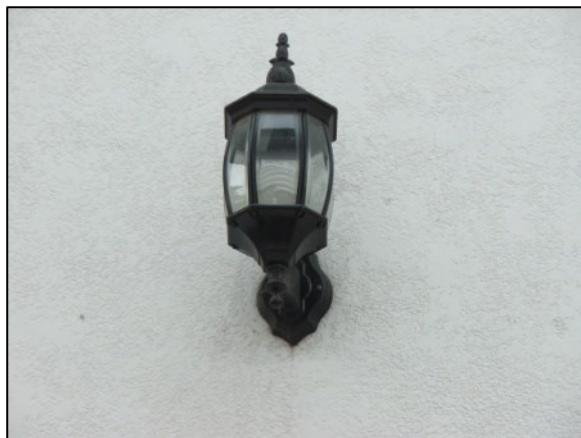
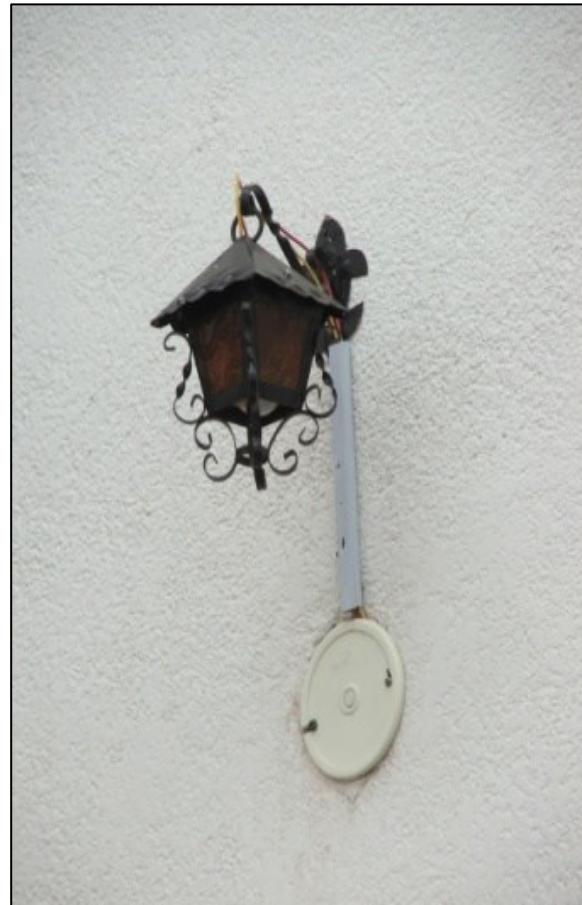
Iluminación de tipo particular, colocada por los propietarios de los comercios de la calle con el objeto de alumbrar sus letreros comerciales o propiedades.

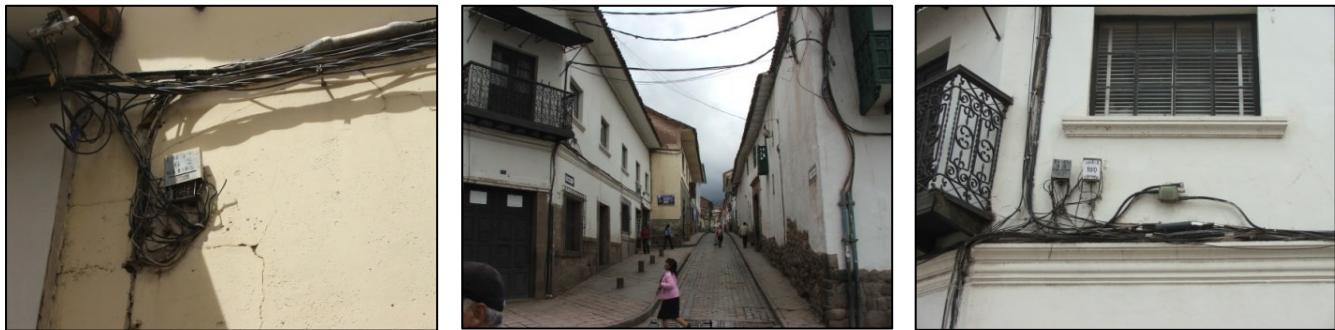
El cableado de las instalaciones públicas del servicio de luz y telefonía al estar dispuestas en el aire, perturban la percepción del escenario de la calle, y por tanto la comprensión del espacio urbano.

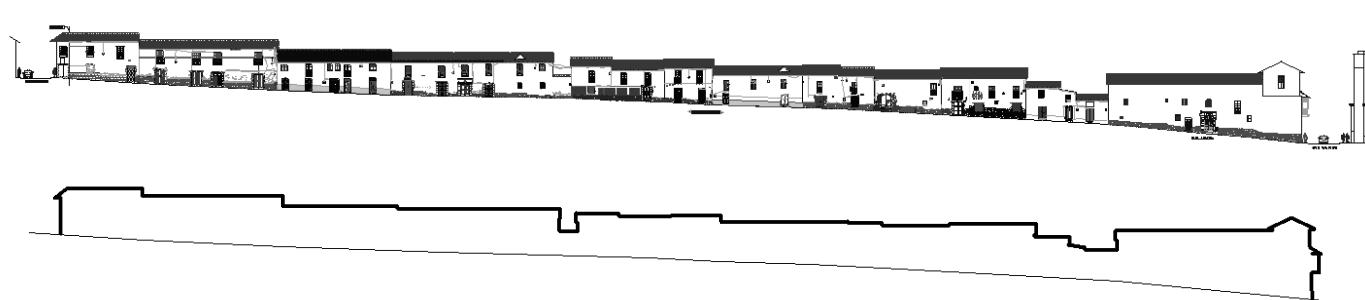
Elevación y perfil lado derecho (de subida)

La calle presenta una pendiente moderada, bordeada por edificaciones la que recorre en forma escalonada, donde la mayoría de las edificaciones se encuentran uniformizadas por el color y la proporción entre llenos y vacíos.
