MUNICIPALIDAD DEL CUSCO

GERENCIA DE DESARROLLO URBANO Y RURAL  
SUB GERENCIA DE GESTIÓN DEL CENTRO HISTÓRICO  
PROYECTO "MEJORAMIENTO DE LA GESTIÓN Y MANEJO DEL CENTRO HISTÓRICO DEL CUSCO"

## AMBIENTE URBANO – PAMPA DE LA ALIANZA

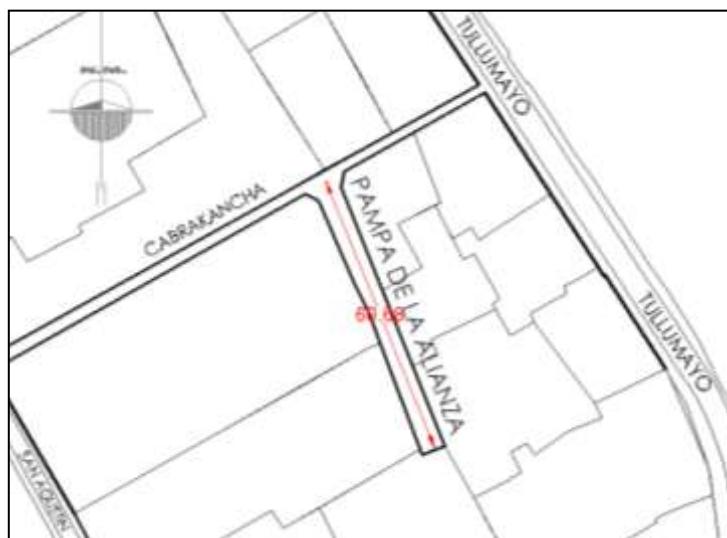
Fuente: Plano Base del Centro Histórico- Catastro MPC.

Este ambiente urbano se ubicado al Nor-Este del Centro Histórico del Cusco, tiene como único acceso la Calle Cabrakancha, de uso preferentemente peatonal pero con tolerancia vehicular, conformado por unidades de catalogación usadas como viviendas e instituciones privadas conserva en ella características de la época republicana. A pesar de que este espacio no permite la circulación de vehículos este es usado como estacionamiento de vehículos menores.

- Longitud: 60.68 m.

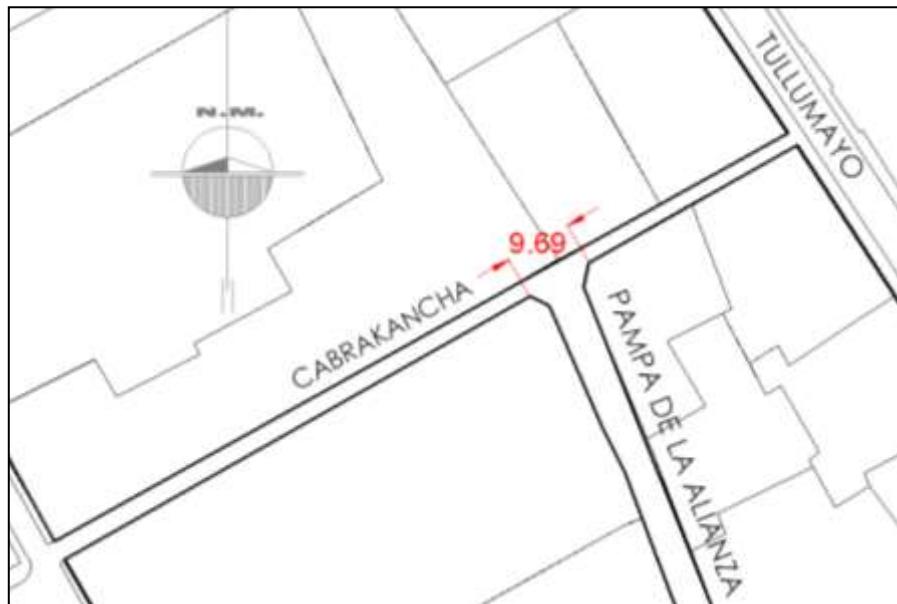
Fuente: Plano Base del Centro Histórico- Catastro MPC.

Longitud determinada en el límite de la Calle Pampa de la Alianza con la Calle Cabrakancha:

- Cabrakancha : 9.69 m.

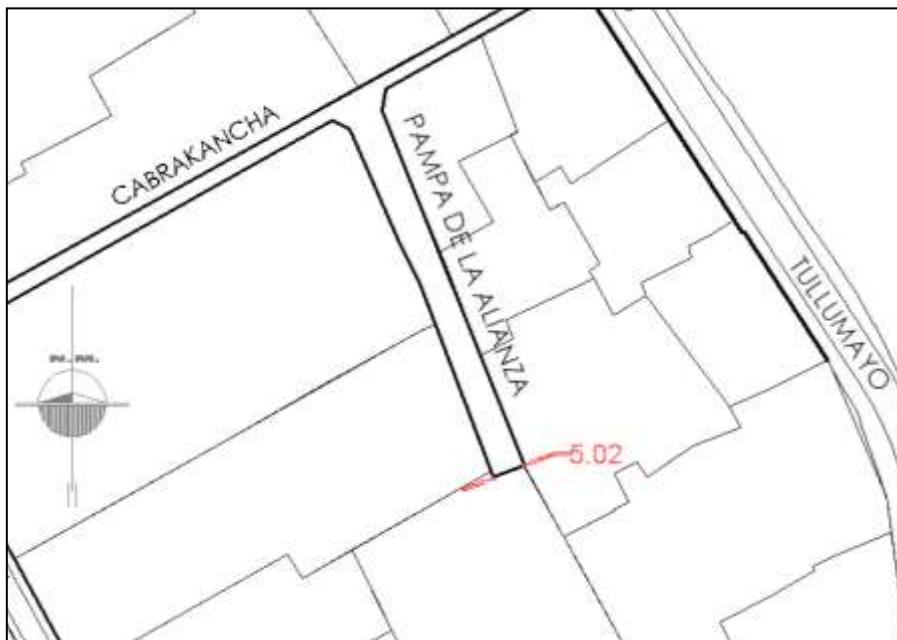
Fuente: Plano Base del Centro Histórico- Catastro MPC.

Corte determinado en el final de la Calle Pampa de la Alianza, límite con la institución privada CBC Centro Bartolomé de las Casas.

- Calle Pampa de la Alianza : 5.02 m.

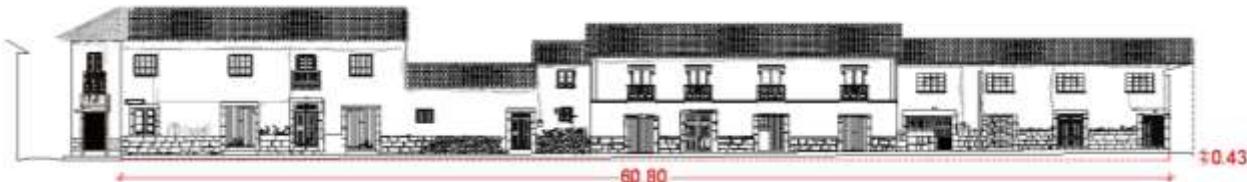
- Fachada que comprende desde el límite con la Calle Cabrakancha, hasta su encuentro con la fachada Sur-Este Centro Bartolomé de las Casas.

- PENDIENTE :0.5°
- ALTURA DE PENDIENTE : 0.43 m.
- DISTANCIA : 60.80 m.

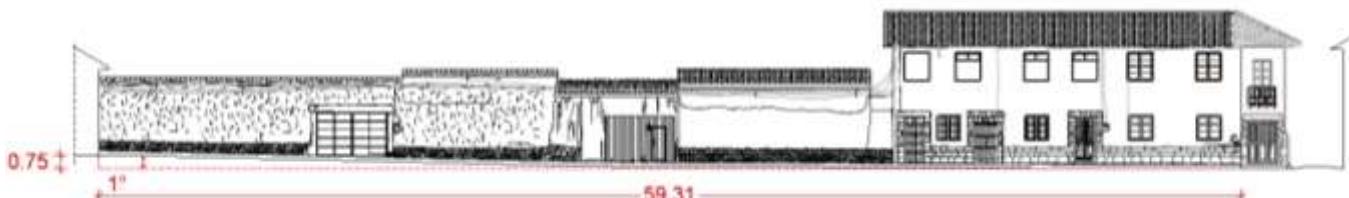
- Fachada que comprende desde el límite con la Calle Cabrakancha, hasta su encuentro con la fachada Sur-Este Centro Bartolomé de las Casas.

- PENDIENTE :1°
- ALTURA DE PENDIENTE : 0.75 M.
- DISTANCIA : 59.31 M.

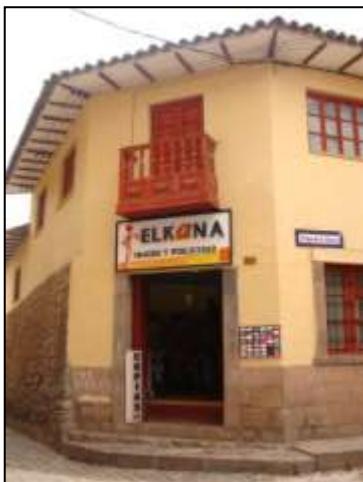
La actividad residencial y de vivienda es mantenida en las unidades de catalogación de las fachadas Nor-Este y Sur-Oeste, cambiando esta función en la unidad ubicada en la Fachada Sur, constituida por el Centro Bartolomé de las Casas

VIVIENDA RESIDENCIAL COMERCIAL

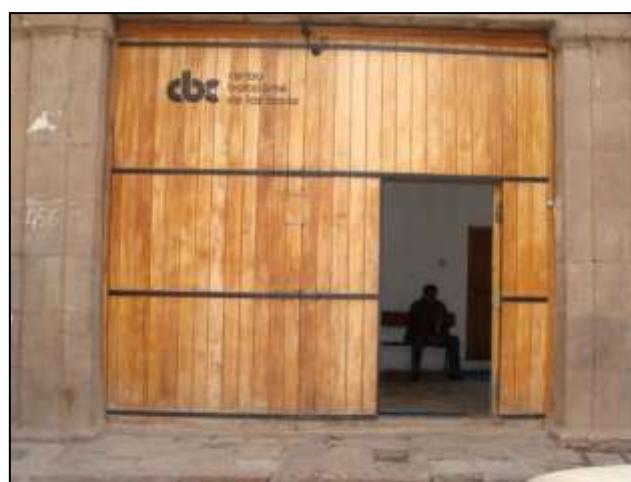
RESIDENCIA: ENTRADA CENTRO BARTOLOME DE LAS CASAS

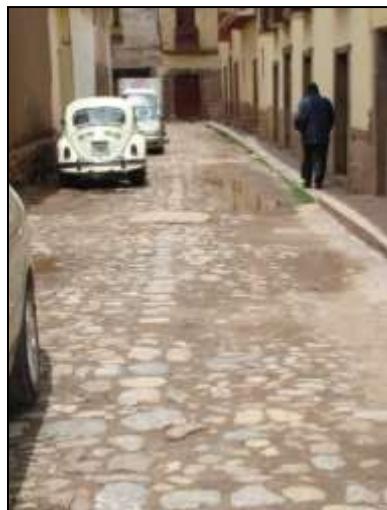
Este ambiente urbano es de uso netamente peatonal, ya que cuenta solo con un acceso, a pesar de esto es usado como estacionamiento de vehículos menores propiedad de los habitantes de este ambiente, así mismo es usado por vehículos que transportan productos, es por este motivo que está catalogado como "con tolerancia a vehículos".

VIA PEATONAL CON TOLERANCIA VEHICULAR

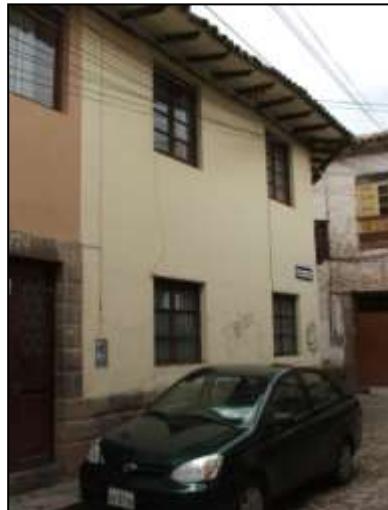
ESTACIONAMIENTO DE VEHICULOS DENTRO DE LA VIA

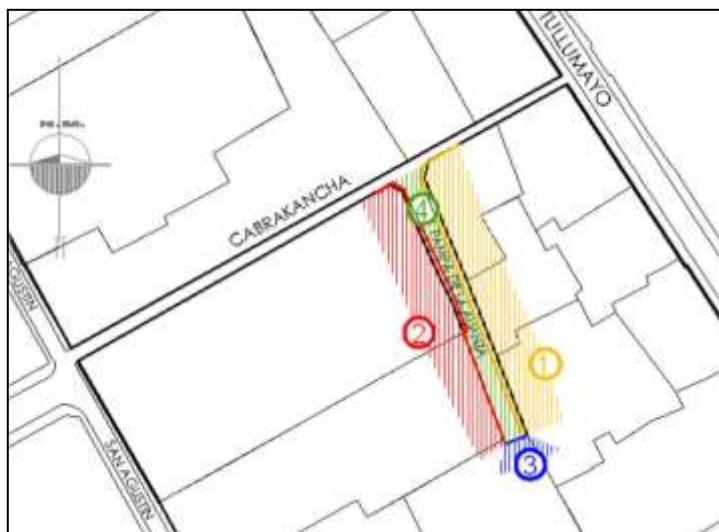
Fuente: Plano Base del Centro Histórico catastro MPC.

**SECTOR 1:**

Fachada Nor-Este conformada por las unidades de catalogación dentro del límite de la Calle Kabrakancha y el Sector 3 compuesto por el ingreso a la Institución privada Centro Bartolomé de las Casas.

**SECTOR 2:**

Fachada Sur-Oeste conformada por las unidades de catalogación dentro del límite de la Calle Kabrakancha hasta el Sector 3 compuesto por el ingreso a la Institución privada Centro Bartolomé de las Casas.

**SECTOR 3:**

Fachada Sur conformada por la unidad de catalogación perteneciente a la Institución privada Centro Bartolomé de las Casas.

**SECTOR 4:**

Sector que corresponde a la vía o calzada.

- **PLANO DE SECTORIZACIÓN (396):** En este plano ubicamos e identificamos los siguientes sectores a catalogar.

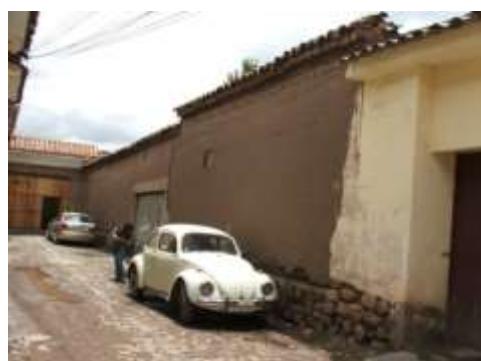
Por su condición de calzada, y de circulación peatonal presenta un acabado empedrado con canto rodado.

CALZADA CON EMPEDRADO DE CANTO RODADO

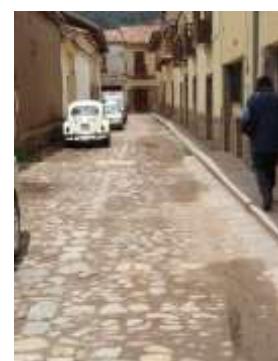
Por su condición de vereda este sector está compuesto de lajas de piedra regular, en el sector 2 la acera solo ocupa hasta el límite de la primera unidad de catalogación.

VEREDA CON LAJAS DE PIEDRA REGULAR

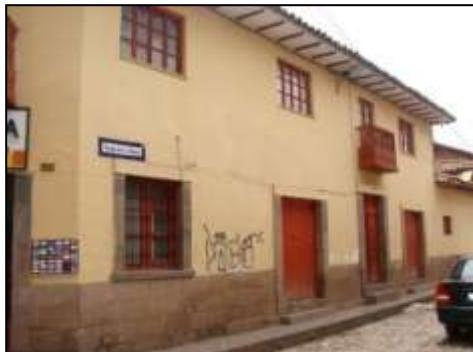
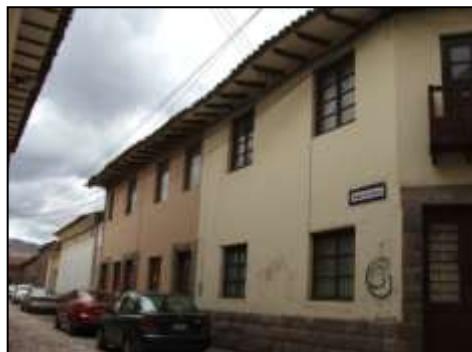
Este espacio cuenta con 2 unidades de señalización distribuidas de la siguiente forma:

- Sector 1: 1 unidad en muro.
- Sector 2: 1 unidad en muro.

SEÑALIZACIÓN EN MURO DE CALLE PAMPA DE LA ALIANZA

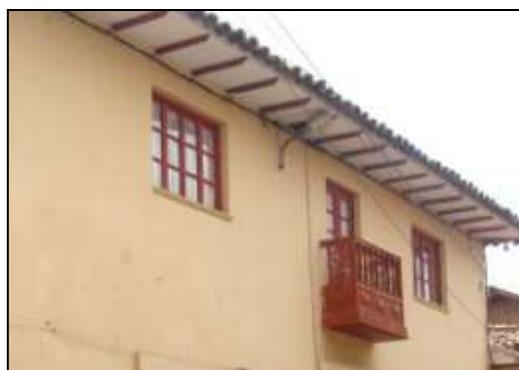
Este espacio público cuenta 3 unidades de iluminación distribuidos de la siguiente forma:

- Sector 1: 3 pastorales

ILUMINACION PASTORAL

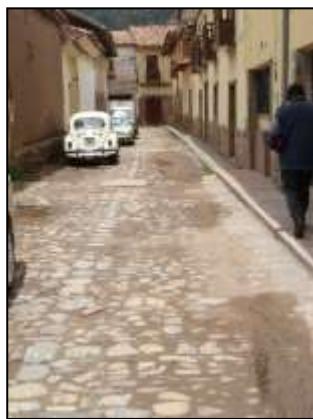
Este ambiente urbano presenta un estado de conservación regular a pesar de que este ambiente no está sometido a altas cantidades de vehículos ni peatones, la acumulación de residuos sólidos es considerable; así mismo el uso como estacionamiento improvisado va degradando paulatinamente los materiales del piso.

ACABADO DE CALZADA CON PIEDRA IRREGULAR EN MAL ESTADO POR LA FALTA DE MANTENIMIENTO

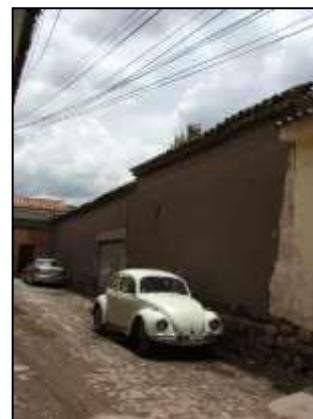
EL ACCESO DE VEHICULOS PARA ESTACIONAMIENTO MALTRATA LA CALZADA

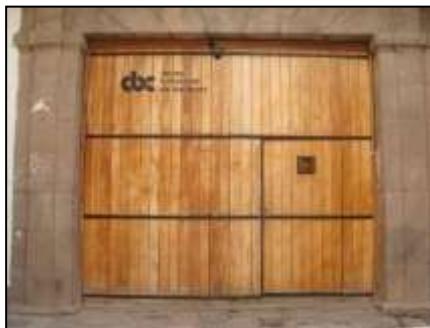
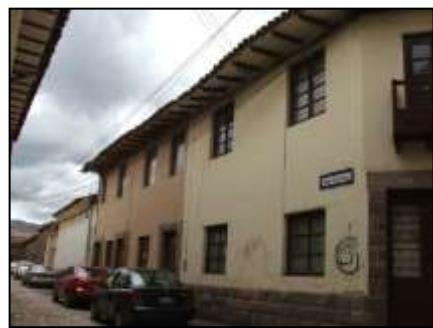
- Sector 1 y 2 (302): Ochavos catalogados en el ambiente urbano de Kabrakancha.
- Sector 2 (302): Unidad de catalogación perteneciente a la fachada Sur-Oeste, ubicada en la esquina entre las Calles de Pampa de la Alianza y Kabrakancha se encuentra pintada de dos colores para diferenciar la subdivisión del inmueble.
- Sector 3 (302): Unidad de catalogación conformada por puerta de ingreso a la institución privada "Centro Bartolomé de las Casas".
