GERENCIA DE DESARROLLO URBANO Y RURAL
SUB GERENCIA DE GESTIÓN DEL CENTRO HISTÓRICO
PROYECTO "MEJORAMIENTO DE LA GESTIÓN Y MANEJO DEL CENTRO HISTÓRICO DEL CUSCO"

AMBIENTE URBANO – CALLE SANTA CATALINA ANGOSTA

FICHA DE CATALOGACIÓN DE AMBIENTES URBANOS

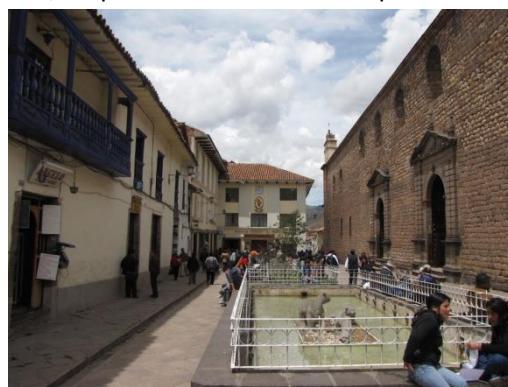
Este Ambiente Urbano, recibe su nombre debido a la presencia de la iglesia y monasterio de Santa Catalina de Sena. La plazoleta de Santa Catalina de Sena constituye históricamente un espacio residual, aprovechado como una continuidad al casi inexistente atrio de la iglesia y monasterio de Santa Catalina. Posteriormente y con la aparición del automóvil se convirtió en una playa de estacionamiento, la que finalmente fue recuperada e intervenida.

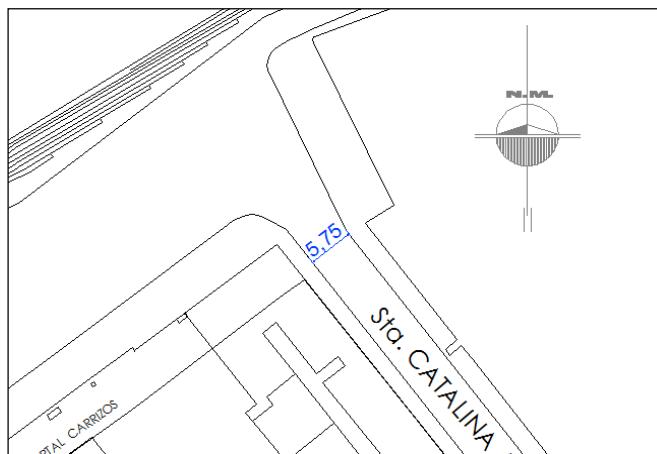
1.- PRIMER CORTE:

Límite con la Plaza de Armas: 5.75 m.

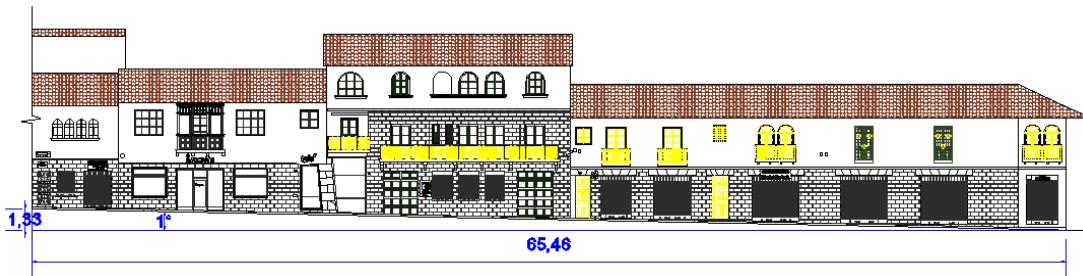
• SECTOR 1: FACHADA NORESTE

Que comprende desde la calle Triunfo, hasta el límite con la calle Santa Catalina Ancha.

- Pendiente : 1°.
- Altura de pendiente : 1.33 m.
- Distancia : 65.46 m.

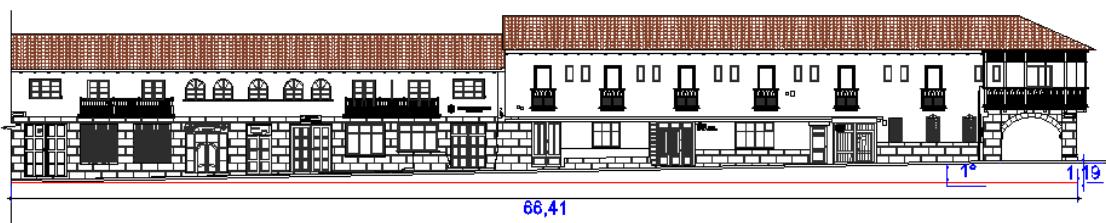
• SECTOR 2: FACHADA SUROESTE:

Que comprende desde el Límite con la Plaza de Armas, hasta el límite con la Plazoleta Santa Catalina:

- Pendiente : 1°.
- Altura de pendiente : 1.19 m.
- Distancia : 66.41 m.

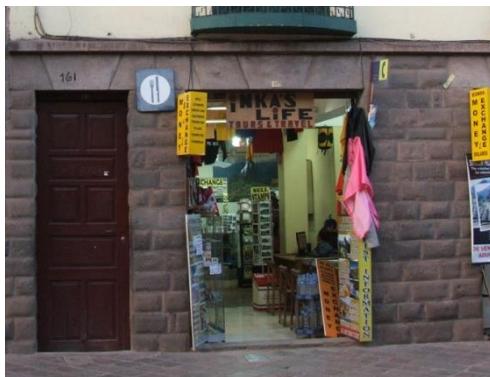
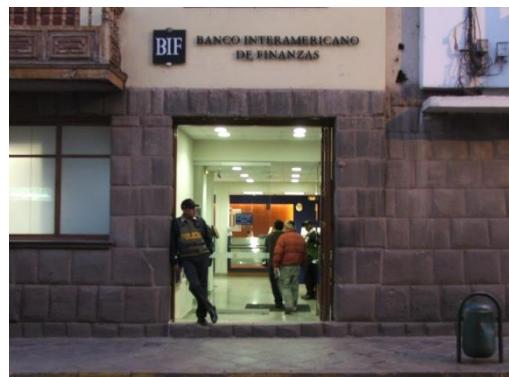
ACTIVIDAD COMERCIAL Y DE SERVICIO.

- TIENDA INDEPENDIENTE: Existen algunas tiendas de venta de artesanías, librerías, etc.
- SERVICIO:
 - Existe en este sector un hotel, restaurantes, bancos.

Las unidades de catalogación que integran este ambiente son utilizadas en su totalidad como tiendas independientes y de servicio enfocadas a la actividad turística, como hoteles, restaurantes y entidades bancarias.

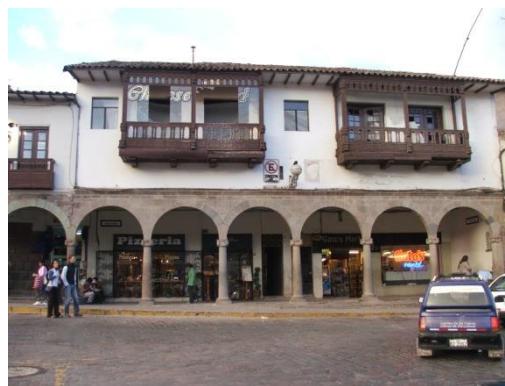
VÍA MIXTA

Vía Mixta: Debido a que esta calle es una de los ambientes de ingreso a la Plaza de Armas la confluencia y tránsito vehicular son permentes y con gran frecuencia.

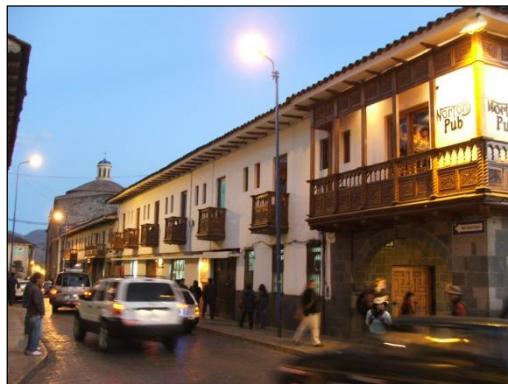
ESCENA URBANA

- **ESCENA URBANA (398):** La escena urbana de este Ambiente urbano es de paso, nexo primordial entre el sector del Barrio de Santo Domingo hacia el sector del Haucaypata, con vista privilegiada.

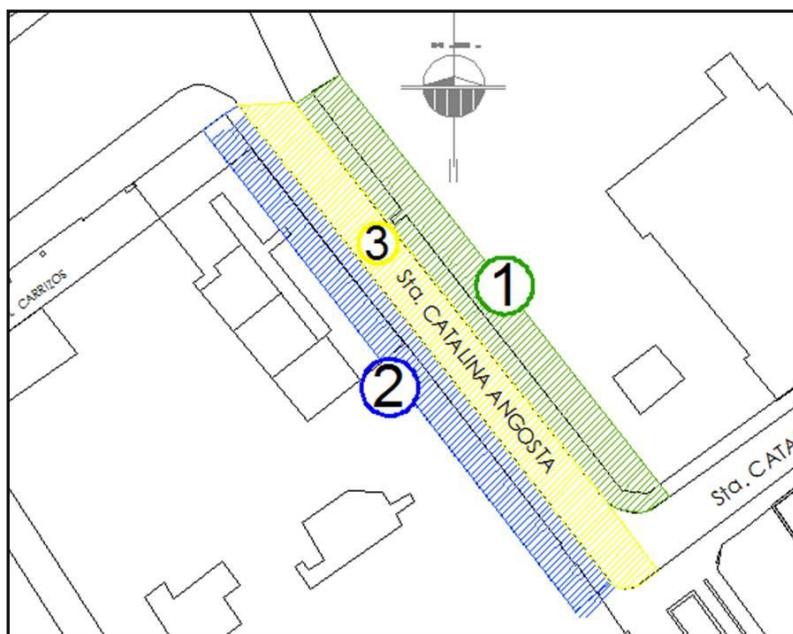
- **PLANO DE SECTORIZACIÓN (396):** En este plano ubicamos e identificamos los siguientes sectores a catalogar.

- **Sector 1:** En la fachada Noreste consideramos desde la Intersección con la Calle Triunfo, hasta la calle Santa Catalina Ancha.
- **Sector 2:** En la fachada suroeste consideramos desde la intersección con la Plaza de Armas hasta el límite con la Plazoleta Santa Catalina.

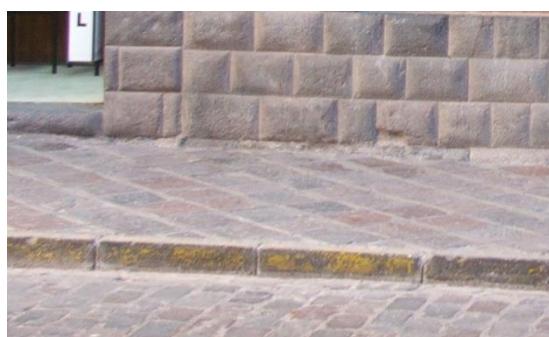
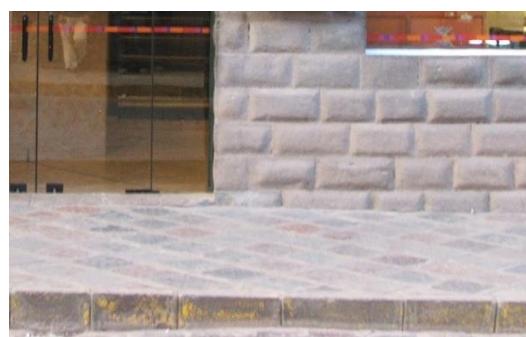
VEREDAS CON LAJAS DE PIEDRA

- **CONDICIÓN (360):** Este ítem nos proporciona la clase o condición del espacio público por sectores.
 - Sector 1 : fachada y acera
 - Sector 2 : fachada y acera.
 - Sector 3 : calzada
- **ÁREA POR SECTOR (361):**
 - Sector 1: 154.66 m².
 - Sector 2: 145.76 m².
 - Sector 3: 429.13 m².
- **CARACTERIZACIÓN DE PISOS – MATERIAL (362):**
 - **El Sector 1 y 2:** Que corresponden a las aceras está compuesto por lajas regulares de piedra.

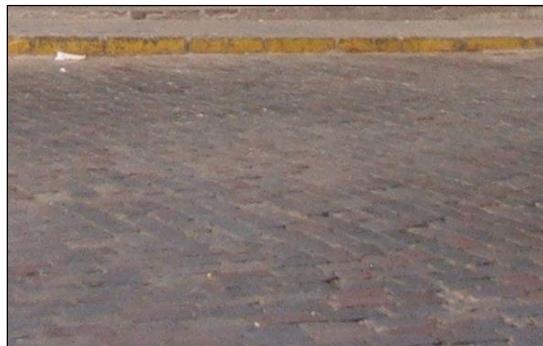
CALZADA CON ADOQUINES DE PIEDRA

- **El Sector 3:** Que corresponde al sector de la calzada, está compuesta por adoquines de piedra.

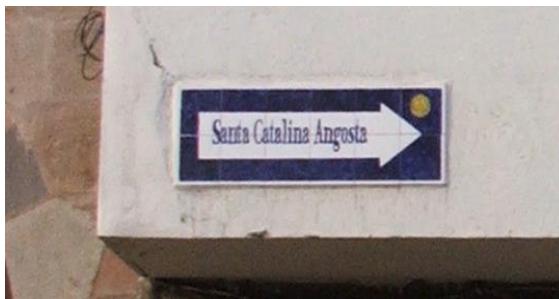
- Sector 1: 1 en muro
- Sector 2: 1 en muro

SEÑALIZACIÓN EN LA ESQUINA CON LA CALLE TRIUNFO

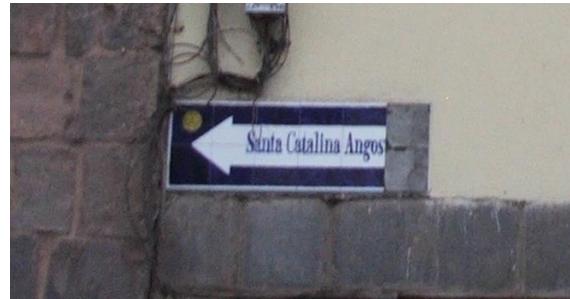
SEÑALIZACIÓN EN LA ESQUINA CON EL PORTAL CARRIZOS

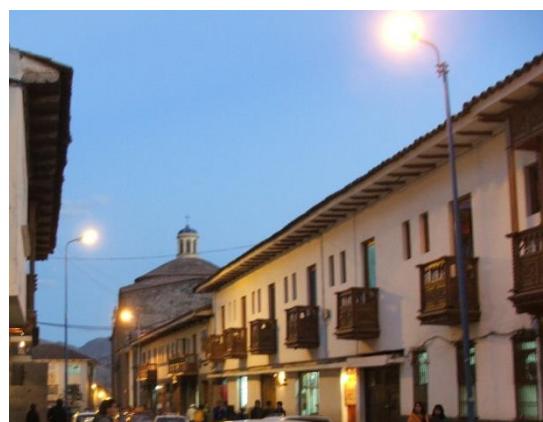
- Sector 1: 1 en poste
- Sector 2: 2 en poste

VISTA DE LA ILUMINACIÓN DE NOCHE.

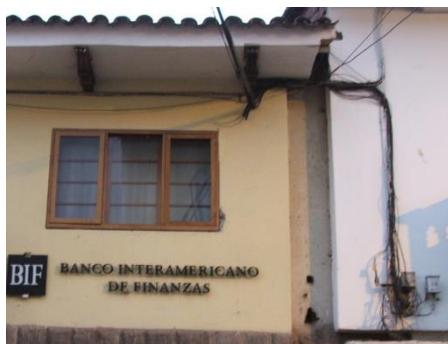
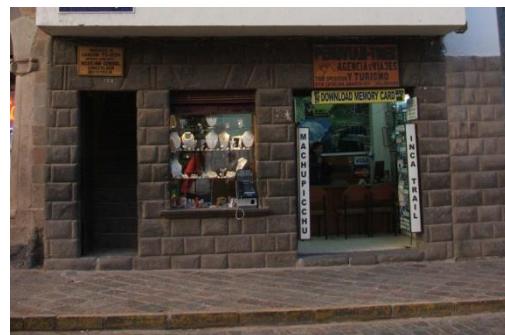
Este tipo de contaminación es baja, en todos los sectores.
- **GASES TÓXICOS (384):** Debido al tránsito vehicular este tipo de contaminación es alta, en todos los sectores.
- **ACÚSTICO (385):**
 - Parque automotor: Debido a que el flujo vehicular en este Ambiente es alto la contaminación con gases tóxicos que provienen de estos es alta.
- **VISUAL (385):**
 - Instalaciones Aéreas: Considerada como media en los sectores 1 y 2.
 - Avisaje: En general este ambiente Urbano la contaminación visual por avisaje es media.

CONTAMINACIÓN VISUAL POR CABLEADO AÉREO Y AVISAJE COMERCIAL

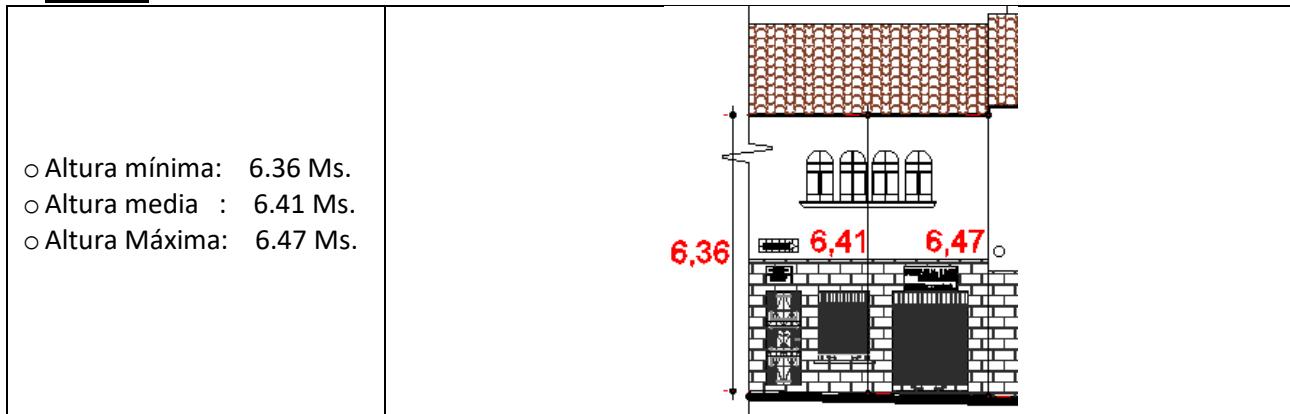
U.C. 01:

- Nivel máximo de edificación (327): 03 niveles

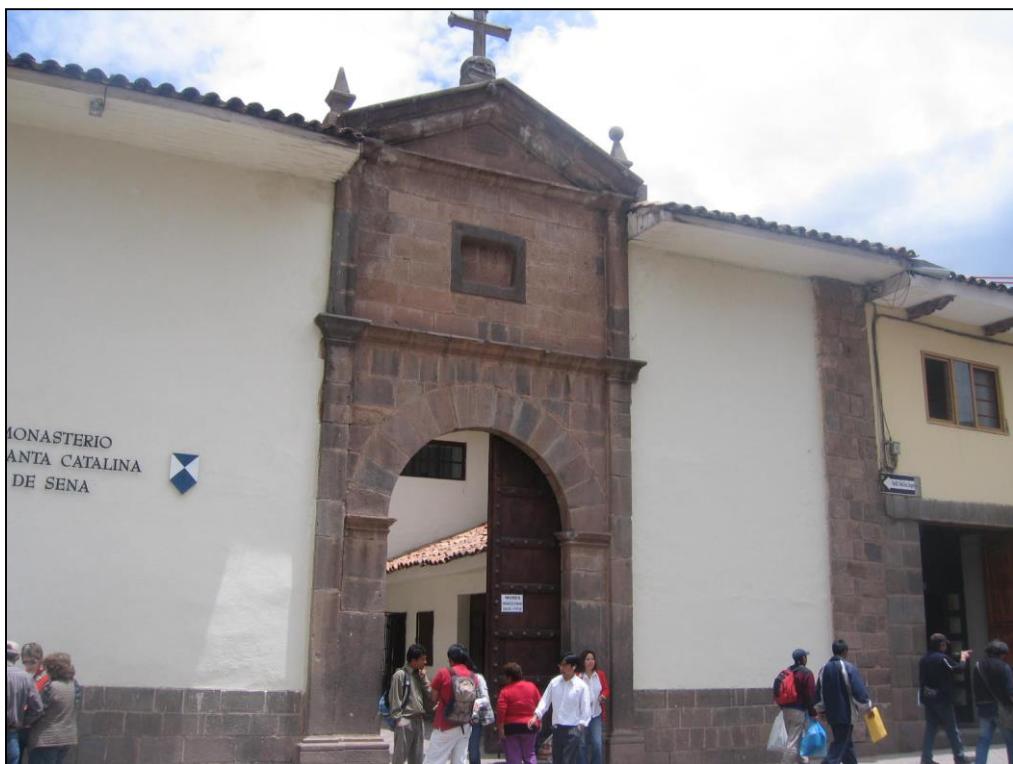
Aspecto Histórico de la Plazoleta de Santa Catalina

Monasterio de Santa Catalina de Sena, ubicada en la plaza del mismo nombre cuyo emplazamiento se encuentra inmerso sobre la otrora superficie incásica del Acllawasi (denominada también como “Casa de las Escogidas”)

Constituye históricamente un espacio residual, aprovechado como una continuidad al casi inexistente atrio de la iglesia y monasterio de Santa Catalina. Posteriormente y con la aparición del automóvil se convirtió en una playa de estacionamiento con una vía lateral que conecta hacia la calle Maruri, la misma que también sirve como espacio receptivo y de transición al ingreso del antiguo local del colegio de Santa Ana. La intervención se sustenta en la necesidad de una recuperación como espacio conformante del Centro Histórico de la Ciudad. Recuperación que se basa en una intención de revitalización del espacio, liberándolo de la extraña presencia del automóvil e incorporando elementos de distensión y recreación pasiva constituidos por una fuente ornamental con 22 surtidores que tiene forma de cabeza de puma que botan agua en forma de arcos sobre otra familia pétreas de pumas, así como de esculturas representativas de una pareja de pobladores de una pareja de pobladores del ande denominados “la hilandera” y “la honda”.

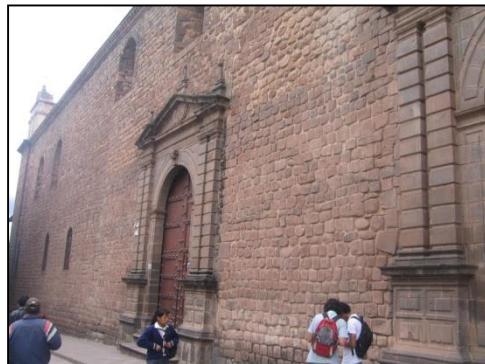
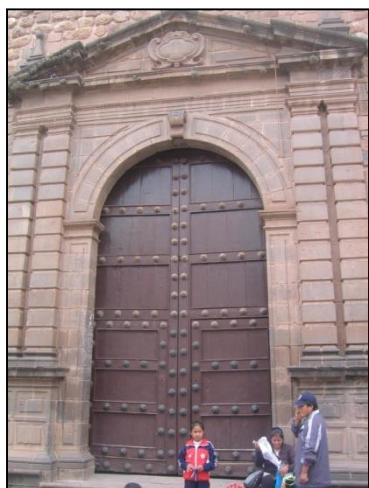
A los 45 años de fundación de esta orden religiosa en esta ciudad, ocurrió desastre natural de una importancia significativa en la ciudad del Cusco, el terremoto del 31 de marzo del 1650⁹, con lo que la mayor parte de las edificaciones de la ciudad del Cusco quedaron totalmente derruidas incluyendo al Monasterio de Santa Catalina de Sena. En tal emergencia, las monjas tuvieron que asilarse en casa de don Pedro Alonso Carrasco, que vivía en la región de Ccuichipunco, mientras se verificaba la restauración del monasterio.

En 1650, el nuevo Monasterio al igual que muchas otras nuevas edificaciones de la ciudad de Cusco colapso por un gran terremoto, los trabajos de reconstrucción comenzaron al año siguiente con la fundación del nuevo templo que permanece en pie hasta el día de hoy. Es un sencillo edificio de una sola nave que se extiende a lo largo de la fachada noreste del Monasterio. En él se encuentra la imagen de la Virgen de los Remedios, patrona y protectora del Monasterio desde el momento de su fundación, objeto de gran devoción de los cusqueños.

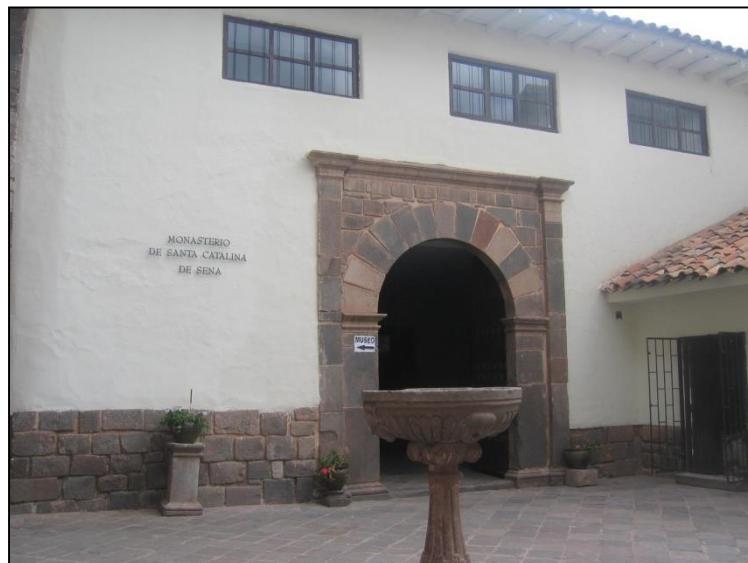
La actual fachada del templo es sencillísima, sin exceso de ornamentación. Se ingresa por dos puertas de acceso que dan a la calle angosta de Santa Catalina (...).¹¹

En el interior del monasterio se pueden apreciar algunas manufacturas de corte colonial, como la pileta que se encuentra inmersa en la entrada de la misma, empero además también se lograron observar algunos manuscritos de período colonial los cuales deben de estar muy relacionados con la fundación del monasterio.
