GERENCIA DE DESARROLLO URBANO Y RURAL
SUB GERENCIA DE GESTIÓN DEL CENTRO HISTÓRICO
PROYECTO "MEJORAMIENTO DE LA GESTIÓN Y MANEJO DEL CENTRO HISTÓRICO DEL CUSCO"

AMBIENTE URBANO – CALLE CENIZA

FICHA DE CATALOGACIÓN DE AMBIENTES URBANOS

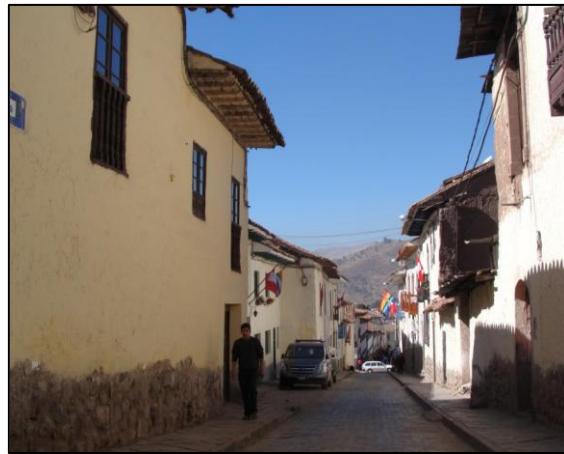
DESCRIPCIÓN: Este ambiente urbano se ubica hacia el Nor Oeste del Centro Histórico del Cusco (referencia plaza de armas) que es límite entre dos sectores de parámetro, está limitado por las vías, hacia el Sur Este con sus intersecciones con la esquina de calle Nueva Baja, por el Nor Oeste con la intersección con la Calle Nueva Alta, este espacio público se caracteriza por tener viviendas Coloniales en regular estado y por las cuales se presenta la actividad hotelera y residencial.

- Longitud: 99.89 m.
- Área: 634.99 m².

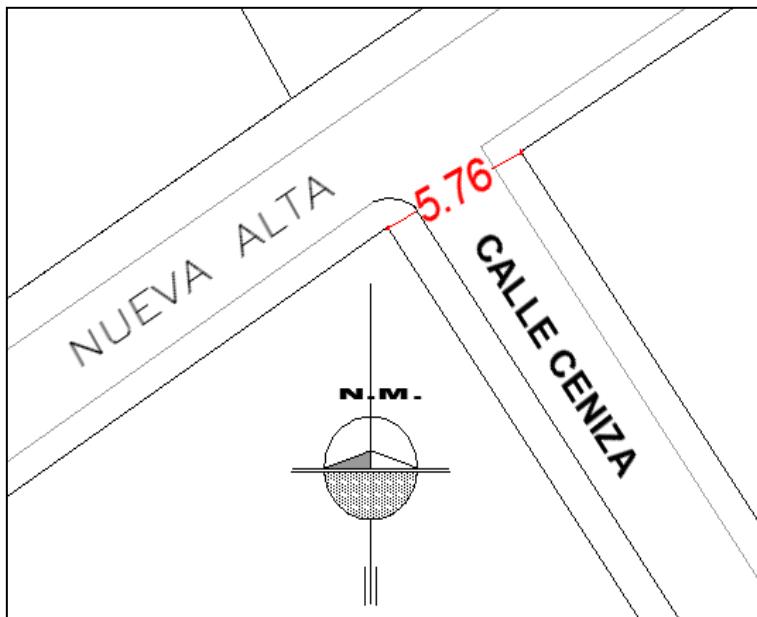
1.- PRIMER CORTE:

Determinado en el límite con la intersección con la Calle Nueva Alta de 5.76 m.

- Calle Nueva Alta de 5.76 m.

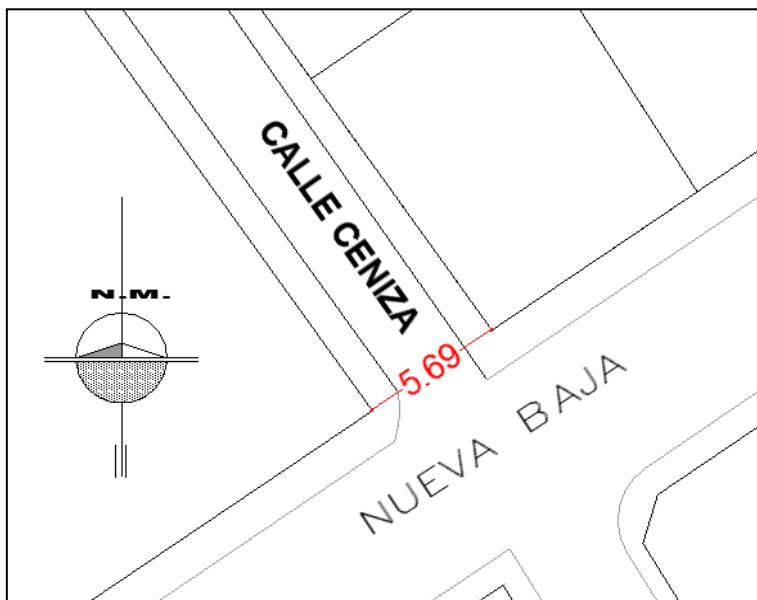
2.- SEGUNDO CORTE:

Límita con la intersección con la calle Nueva Baja de una longitud de ancho:

- Calle Nueva Baja: 5.69 m.

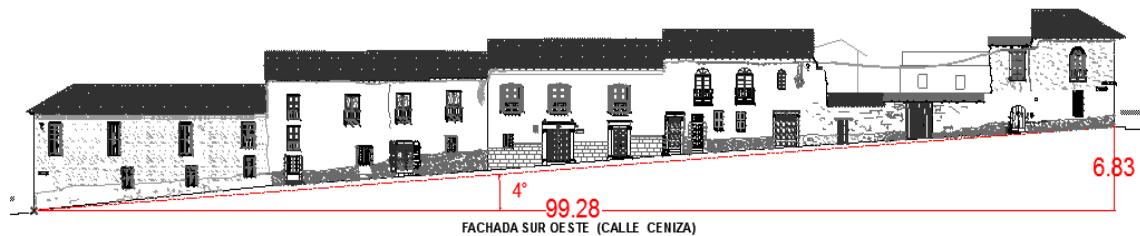
SECTOR 1: FACHADA- SUR OESTE:

- La pendiente empezando por el encuentro con la Calle Nueva Alta hasta el encuentro con la calle Nueva Baja.
 - PENDIENTE : 4°
 - ALTURA DE PENDIENTE : 6.83 m.
 - DISTANCIA : 99.28 m.

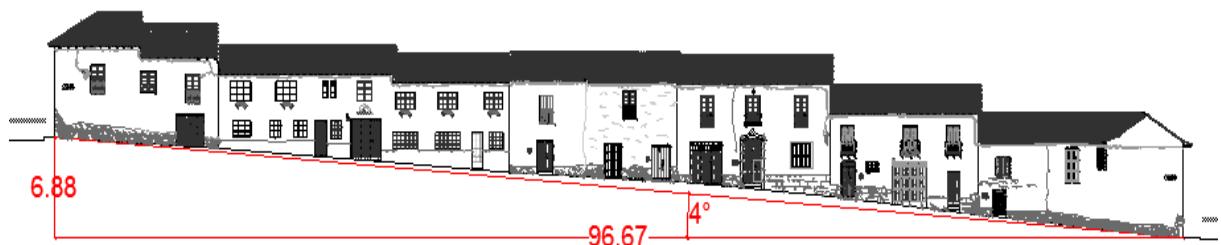
SECTOR 2: FACHADA NOR-ESTE:

- La pendiente empezando por el encuentro con la Calle Nueva Alta hasta el encuentro con la calle Nueva Baja.
 - PENDIENTE : 4°
 - ALTURA DE PENDIENTE : 6.88 m.
 - DISTANCIA : 96.67 m.

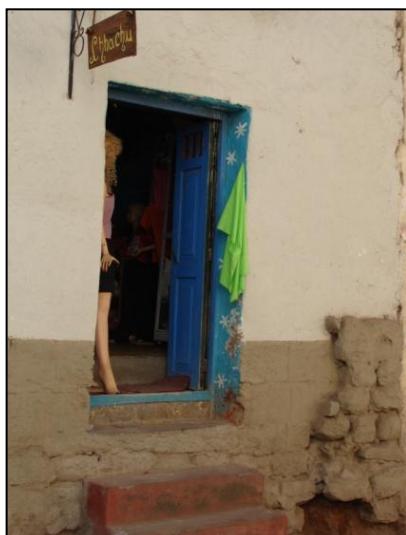
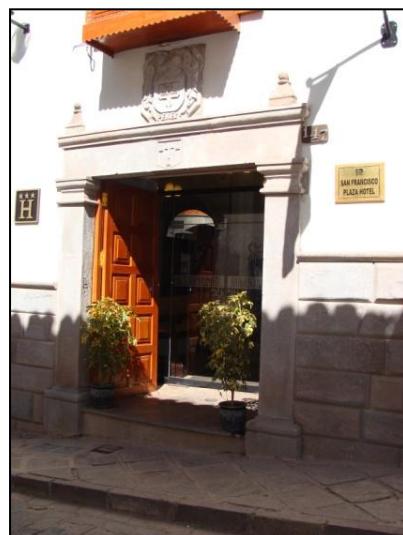
COMERCIAL(392):

Se ve claramente la presencia de comercio fijo como tiendas de venta de productos menores.

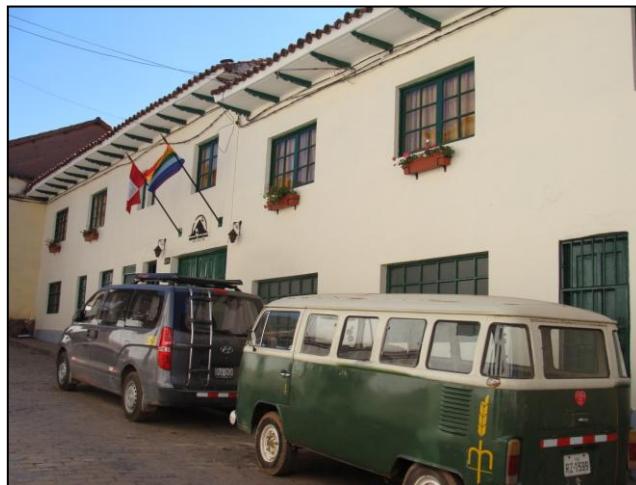
- VÍA MIXTA: Vía de un solo sentido de alto flujo vehicular, parte de la calle es usada como estacionamiento sin contar con una señalización correspondiente de estacionamiento.

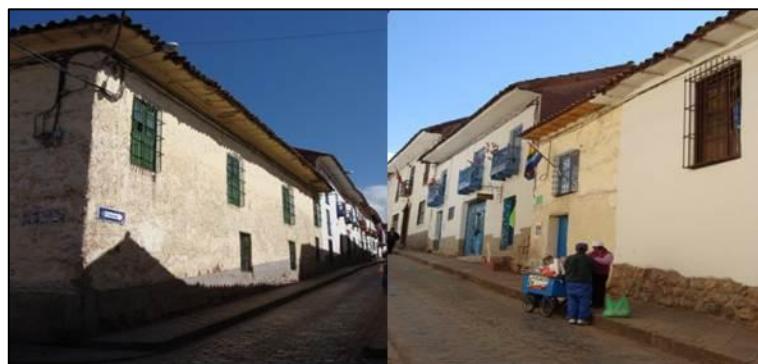
ESCENA URBANA

Ambiente urbano caracterizado por su alta presencia de inmuebles coloniales que mantienen un perfil armónico manteniendo el carácter tipológico, se ve construcciones contemporáneas que se integran armoniosamente a las edificaciones anteriores.

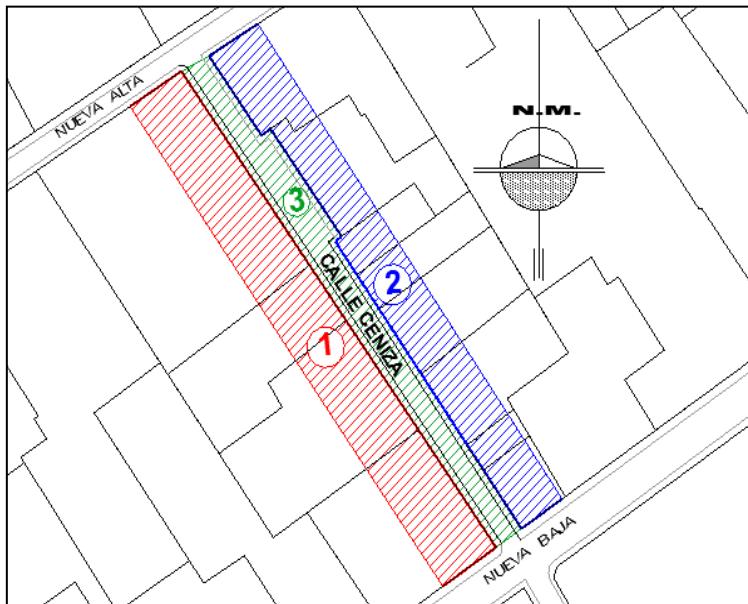
- **PLANO DE SECTORIZACIÓN (396):** En este plano ubicamos e identificamos los siguientes sectores a catalogar.

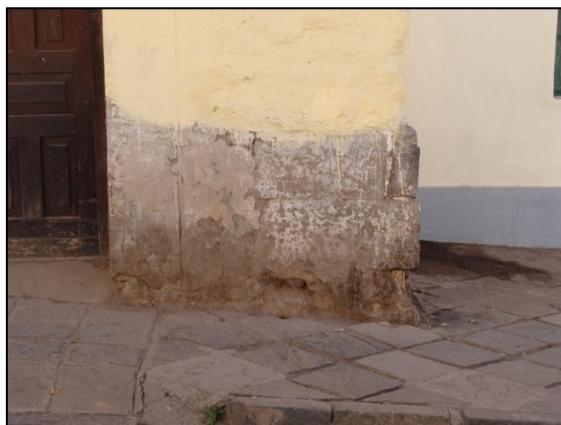
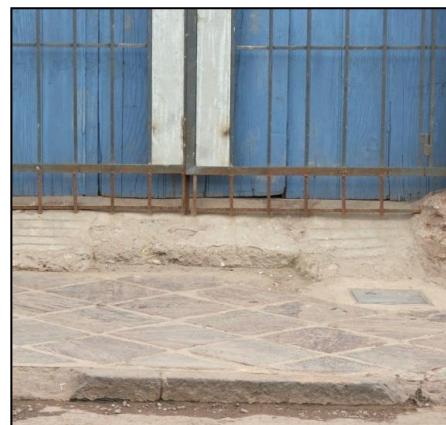
LAJAS DE PIEDRA REGULAR EN VEREDAS

- **CONDICIÓN (360):** Este ítem nos proporciona la clase o condición del espacio público por sectores:
 - SECTOR 1 : Vereda.
 - SECTOR 2 : Vereda.
 - SECTOR 3 : calzada.
- **ÁREA POR SECTOR (361):**
 - SECTOR 1 : 126.27 m².
 - SECTOR 2 : 121.52 m²
 - SECTOR 3 : 387.2 m².
- **CARACTERIZACIÓN DE PISOS – MATERIAL (362):**
 - SECTORES 1, 2: Debido a su uso peatonal está conformado por laja de piedra regular.

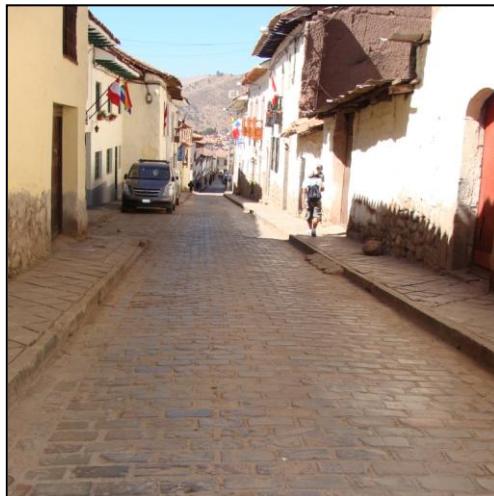
ADOQUINES DE PIEDRA

- SECTOR 3: Debido a su uso como calzada vehicular está conformado por un adoquinado de piedra labrada.

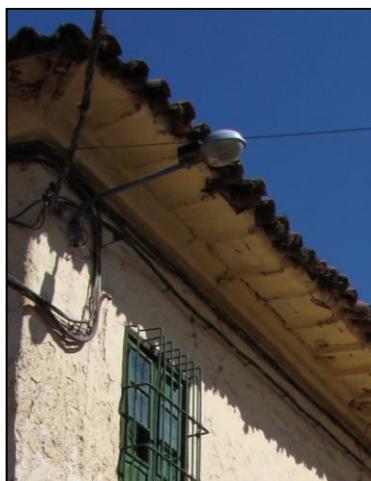
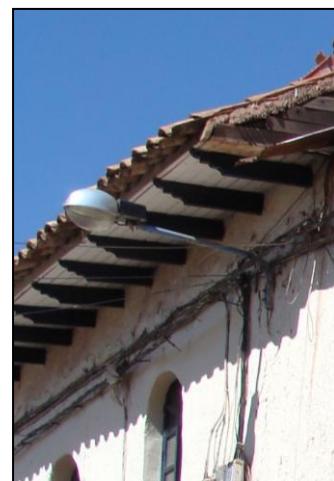
ALUMBRADO PÚBLICO.

Este Ambiente Urbano cuenta con 4 unidades distribuidas de la siguiente forma:

- Sector 2: 4 unidad consistente en pastorales empotrados.

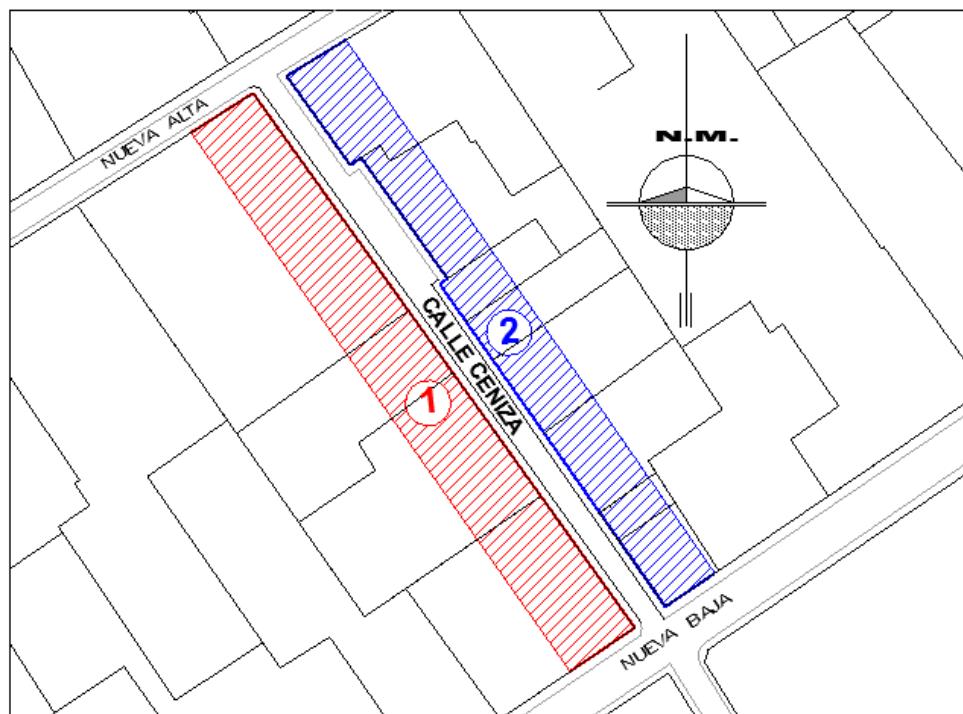
- **PLANO SECTORIZADO (356):**

La sectorización corresponde a las fachadas, y la calzada que delimitan dicho espacio público, conformadas por:

Desde la intersección con la Calle Nueva Alta hasta su intersección con la Calle Nueva Baja.

Desde la intersección con la Calle Nueva Alta, hasta la intersección con la Calle Nueva Baja.

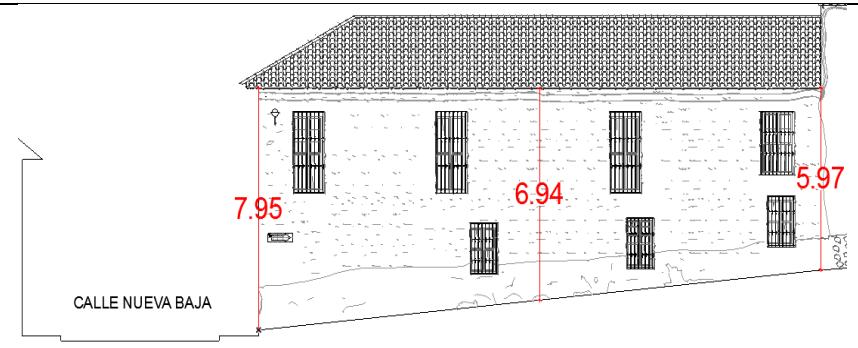
U.C. 01:

- ALTURA MÍNIMA: 5.97 Ms.
- ALTURA MEDIA : 6.94 Ms.
- ALTURA MÁXIMA :7.95 Ms.

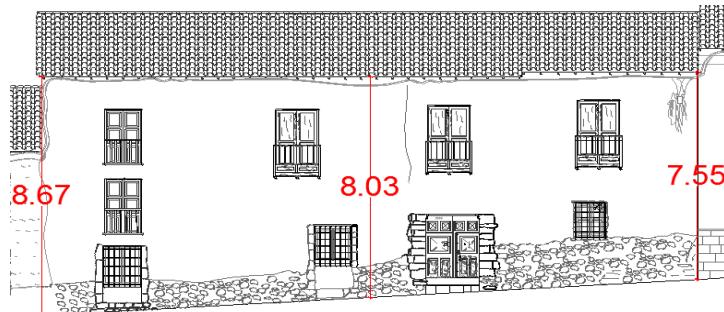
U.C. 02:

- ALTURA MÍNIMA: 7.55 Ms.
- ALTURA MEDIA :8.03 Ms.
- ALTURA MÁXIMA: 8.67 Ms.

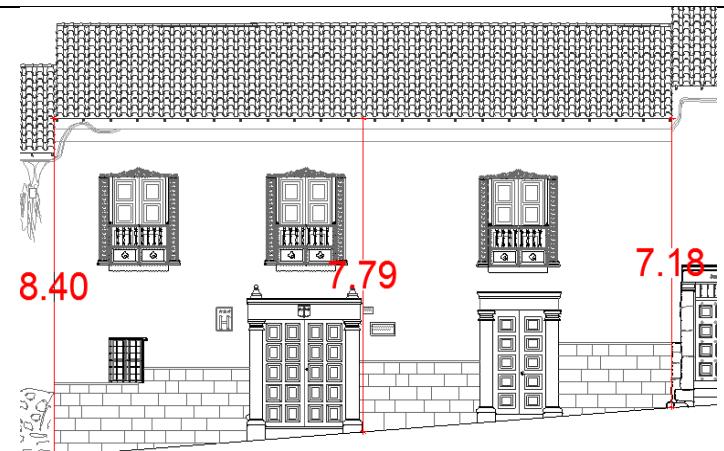
U.C. 03:

- ALTURA MÍNIMA: 7.18 Ms.
- ALTURA MEDIA : 7.79 Ms.
- ALTURA MÁXIMA: 8.40 Ms.
