GERENCIA DE DESARROLLO URBANO Y RURAL
SUB GERENCIA DE GESTIÓN DEL CENTRO HISTÓRICO
PROYECTO "MEJORAMIENTO DE LA GESTIÓN Y MANEJO DEL CENTRO HISTÓRICO DEL CUSCO"

AMBIENTE URBANO - PASAJE INKA ROQ'A

FICHA DE CATALOGACIÓN DE AMBIENTES URBANO

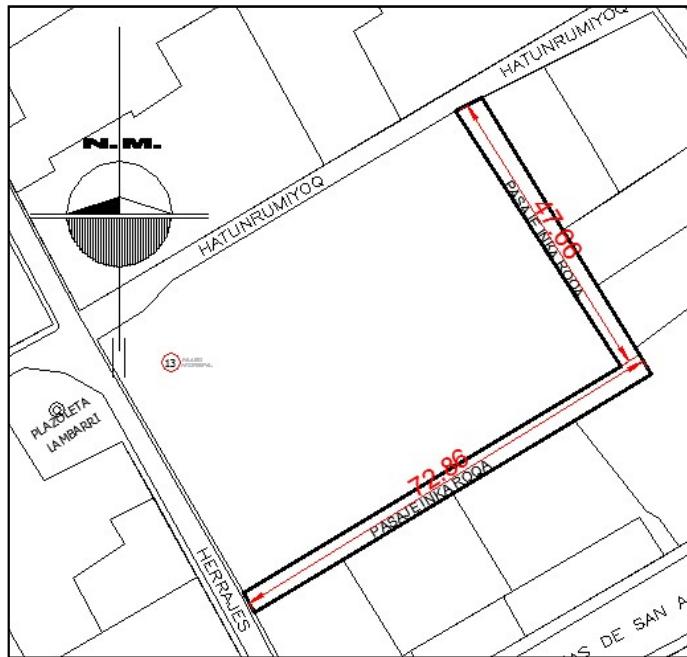
Fuente: Plano Base del Centro Histórico – MPC.

Este ambiente urbano se ubica hacia el Nor-Este del Centro Histórico del Cusco, este ambiente urbano denominado como Pasaje Inka Roq'a, se encuentra contemplada desde el límite con la Calle Herrajes hasta la Calle Hatun Rumiyoc.

- Longitud: 120.52 m.
- Área: 476.62 m².

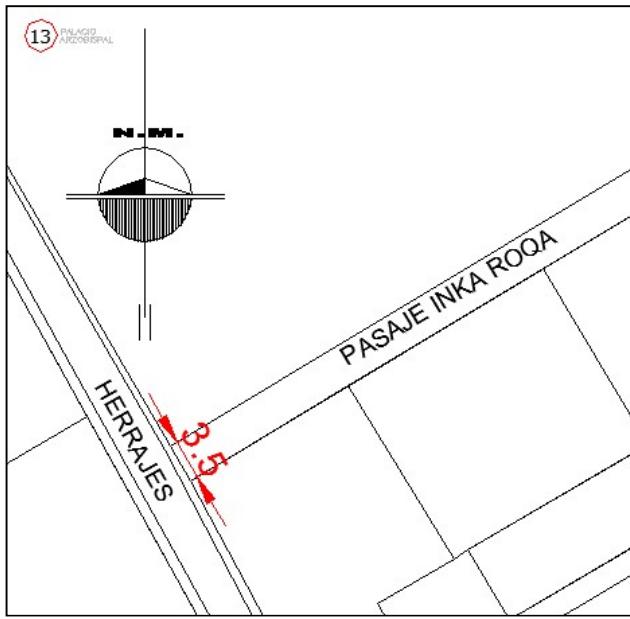
1.- PRIMER CORTE:

Determinado en la esquina con la Calle Herrajes, con una longitud de 3.50 m.

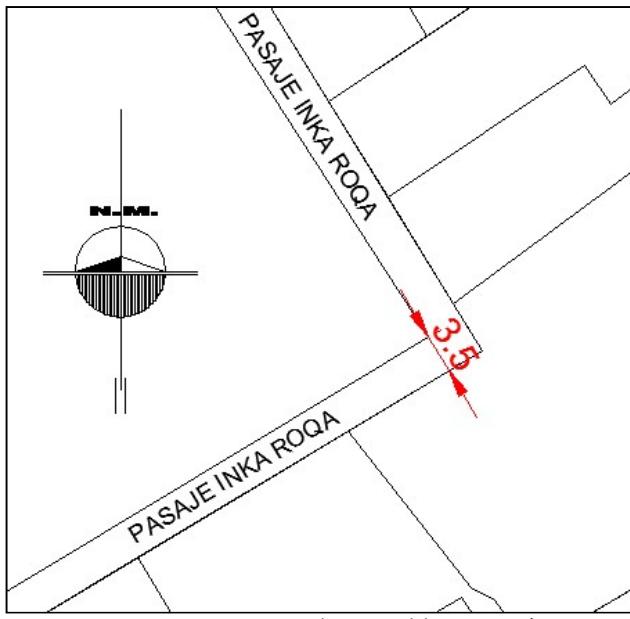
2.- SEGUNDO CORTE:

Determinado en la esquina donde quiebra el Pasaje Inka Roq'a, con una longitud de 3.50 m.

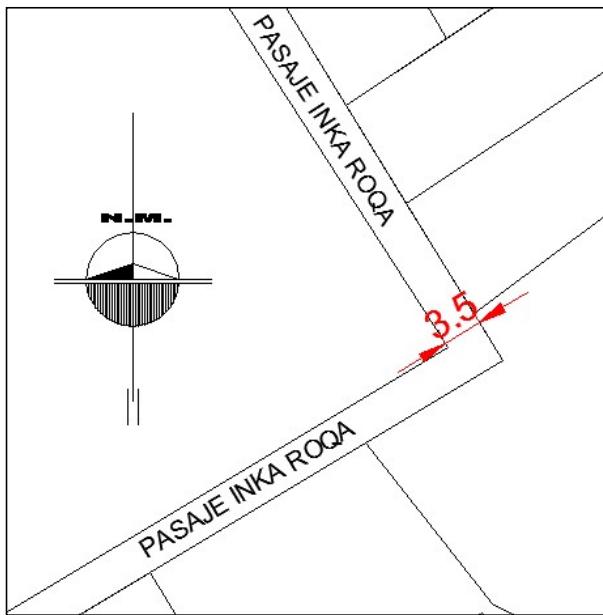
3.- TERCER CORTE:

Determinado en la esquina donde quiebra el Pasaje Inka Roq'a, con una longitud de 3.50 m.

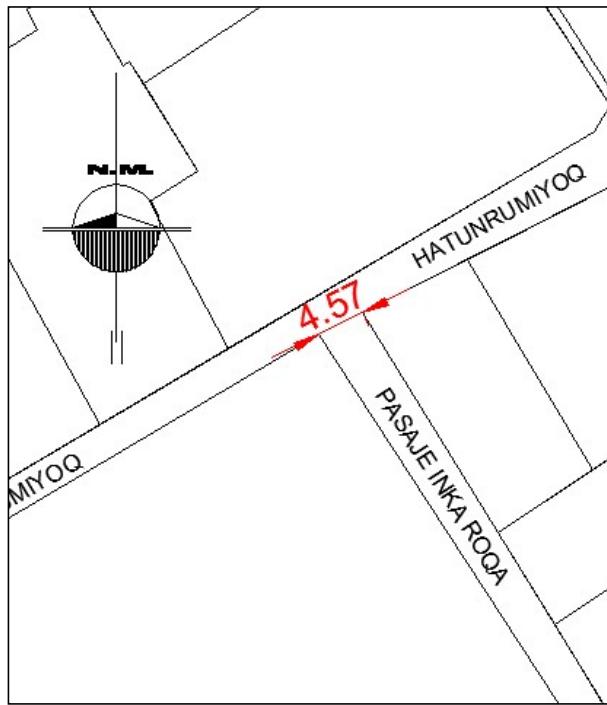
4.- CUARTO CORTE:

Determinado en la esquina con la Calle Hatun Rumiyoc, con una longitud de 4.57 m.

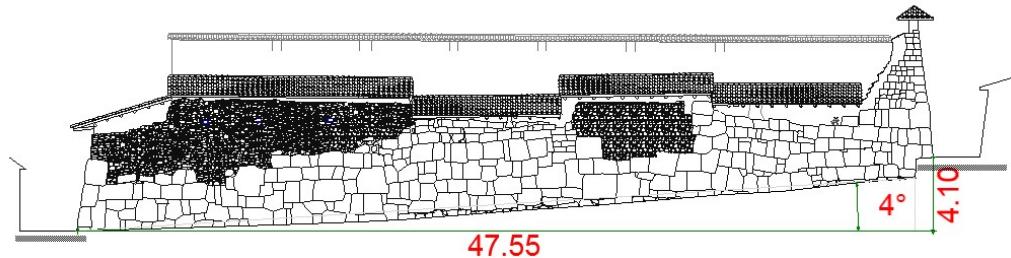
SECTOR 1: FACHADA NOR-OESTE:

- Fachada empezando por el límite con la Calle Hatun Rumiyoc hasta la esquina del quiebre del Pasaje Inka Roq'a.
 - PENDIENTE : 4°
 - ALTURA DE PENDIENTE : 4.10 m.
 - DISTANCIA : 47.55 m.

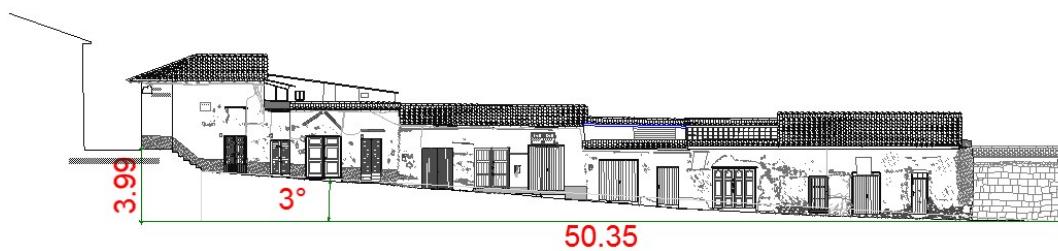
SECTOR 2: FACHADA NOR-ESTE:

- Fachada empezando por el límite con la Calle Hatun Rumiyoc hasta la esquina del quiebre del Pasaje Inka Roq'a.
 - PENDIENTE : 3°
 - ALTURA DE PENDIENTE : 3.99 m.
 - DISTANCIA : 50.35 m.

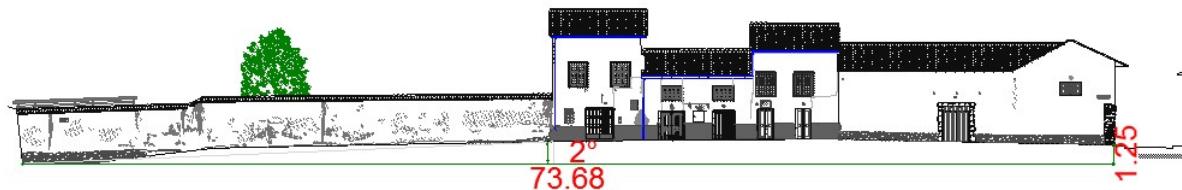
SECTOR 3: FACHADA SUR-ESTE:

- Fachada empezando por el límite con la Calle Herrajes hasta la esquina del quiebre del Pasaje Inka Roq'a.
 - PENDIENTE : 2°
 - ALTURA DE PENDIENTE : 1.25 m.
 - DISTANCIA : 73.68 m.

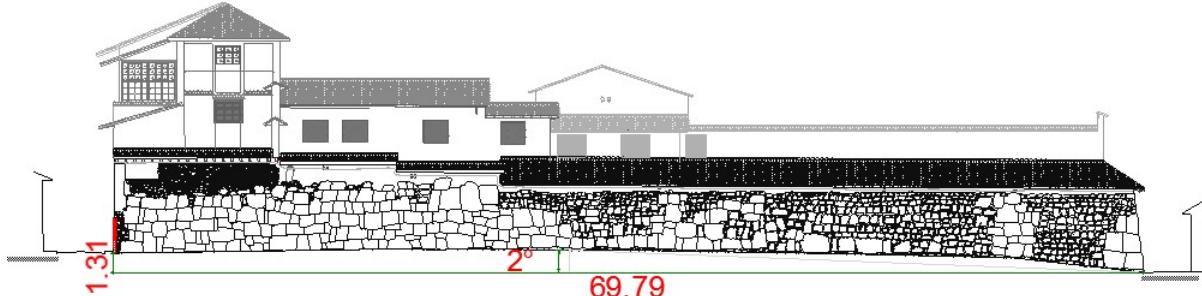
SECTOR 4: FACHADA SUR-OESTE:

- Fachada empezando por el límite con la Calle Herrajes hasta la esquina del quiebre del Pasaje Inka Roq'a.

- PENDIENTE : 2°
- ALTURA DE PENDIENTE : 1.31 m.
- DISTANCIA : 69.79 m.

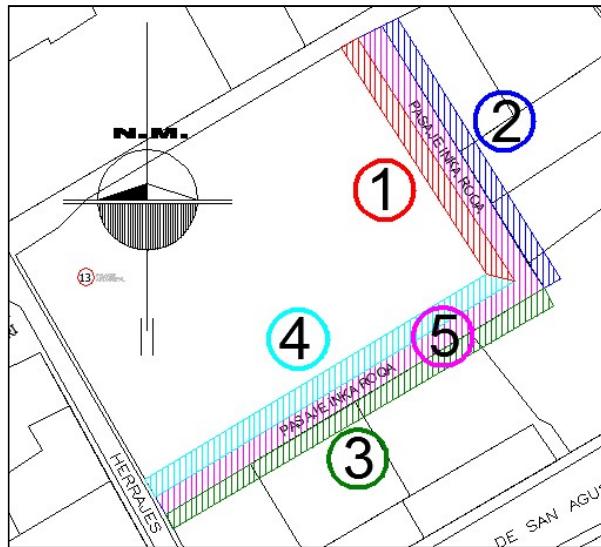
- **PLANO DE SECTORIZACIÓN (396):** En este plano ubicamos e identificamos los siguientes sectores a catalogar.

SECTOR 1: Fachada Nor-Oeste conformada por las unidades de catalogación dentro del límite de la Calle Hatun Rumiyoc hasta la esquina del quiebre del Pasaje Inka Roq'a.

SECTOR 2: Fachada Nor-Este conformada por las unidades de catalogación dentro del límite de la Calle Hatun Rumiyoc hasta la esquina del quiebre del Pasaje Inka Roq'a.

SECTOR 3: Fachada Sur-Este conformada por las unidades de catalogación dentro del límite de la Calle Herrajes hasta la esquina del quiebre del Pasaje Inka Roq'a.

SECTOR 4: Fachada Sur-Oeste conformada por las unidades de catalogación dentro del límite de la Calle Herrajes hasta la esquina del quiebre del Pasaje Inka Roq'a.

SECTOR 5: Sector que corresponde a la Calzada y gradería.

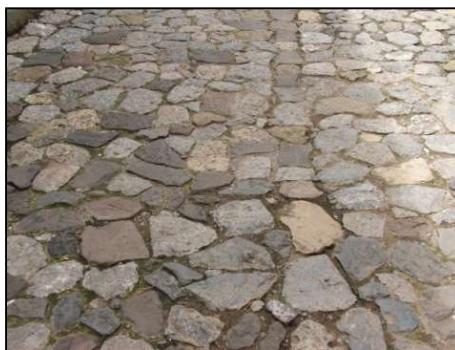
- SECTOR 5: Laja irregular.

EMPEDRADO CON LAJA IRREGULAR DE PIEDRA.

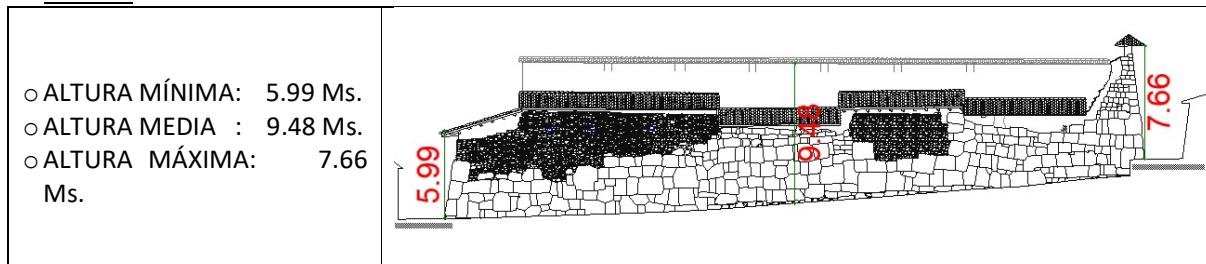
U.C. 01:

- **NÚMERO DE UNIDADES DE CATALOGACIÓN (303):**
 - 1 Unidad de Catalogación.
- **CARACTERÍSTICAS VOLUMÉTRICAS (327):**
 - Nivel máximo de edificación: 1 nivel.

- ELEMENTOS ESTRUCTURALES:
 - Muros : 1 adobe y piedra.
 - Cubiertas : 1 con teja.
- ELEMENTOS DE COMPOSICIÓN:
 - Revestimiento : 1 con enlucido.

- OTROS:
 - Gárgolas : 4 gárgolas.

- ELEMENTOS ESTRUCTURALES:
 - Muros : 1 crema.
 - Cubiertas : 1 ocre.

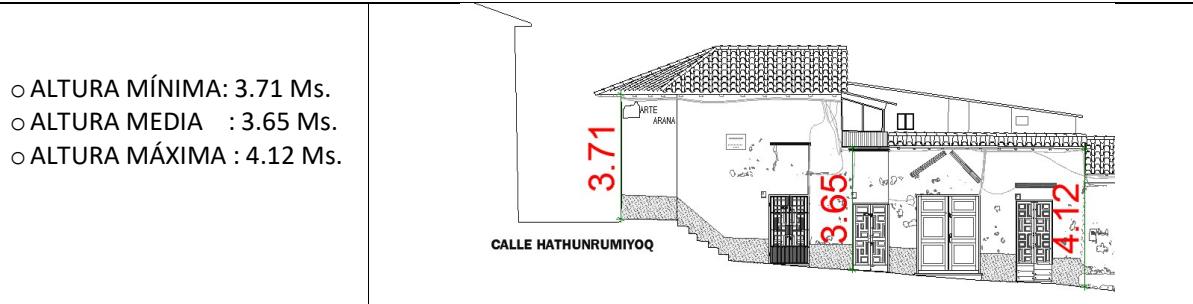
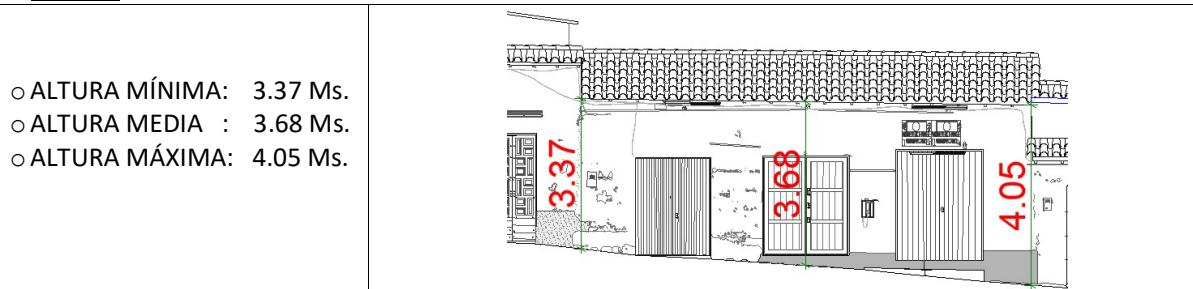
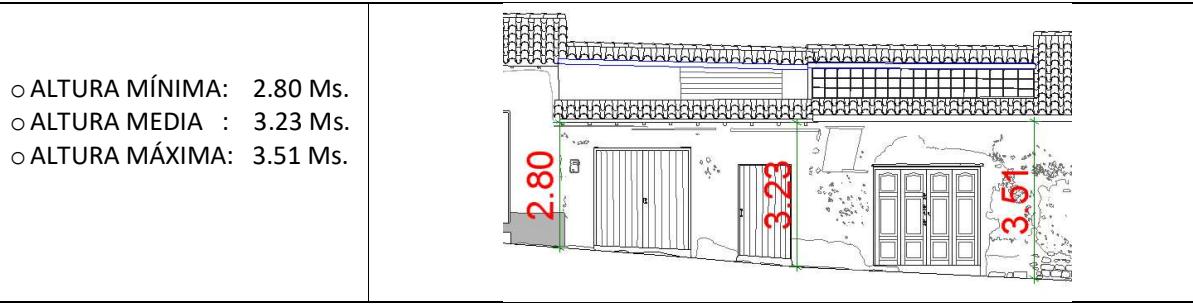
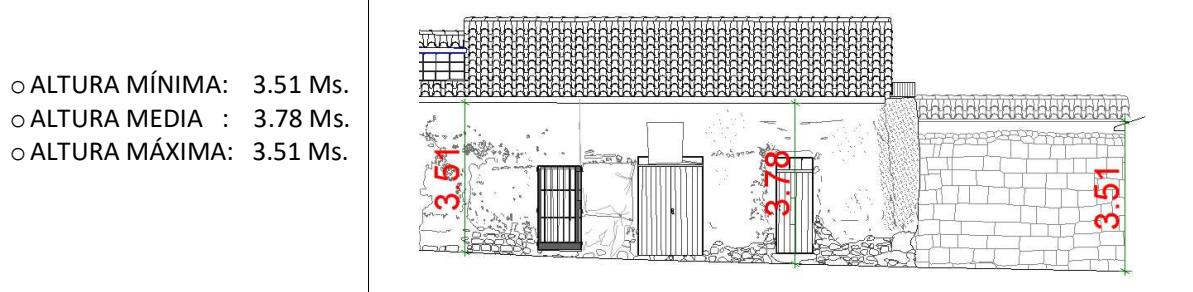
- ELEMENTOS ESTRUCTURALES:
 - Muros : 4 de adobe.
 - Cubiertas : 1 con plancha de zinc, 3 con teja.
- ELEMENTOS DE COMPOSICIÓN:
 - Revestimiento : 4 con enlucido.
 - Puertas : 12 de madera, 1 de metal.
 - Ventanas : 2 de madera, 1 de metal.
 - Reja de seguridad : 3 de metal.
- ELEMENTOS ORNAMENTALES:
 - Zócalos : 3 con zócalo.

- ELEMENTOS DE COMPOSICIÓN:
 - Puertas : 13 simples.
 - Ventanas : 1 con reja, 2 sin reja.
 - Reja de seguridad : 2 simples.
 - Zócalos : 3 con tarrajeo.

- ELEMENTOS ESTRUCTURALES:
 - Muros : 4 cremas.
 - Cubiertas : 3 ocres, 1 plomo.
- ELEMENTOS DE COMPOSICIÓN:
 - Puerta : 2 azul añil, 6 natural, 5 otros.
 - ventana : 2 marrones, 1 otros.
 - Reja de seguridad : 2 negro.

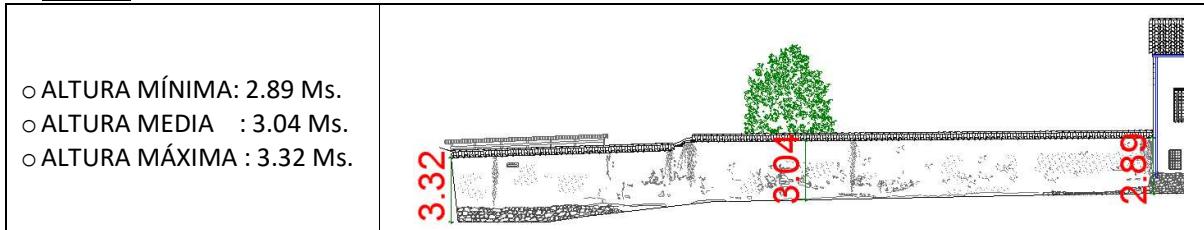
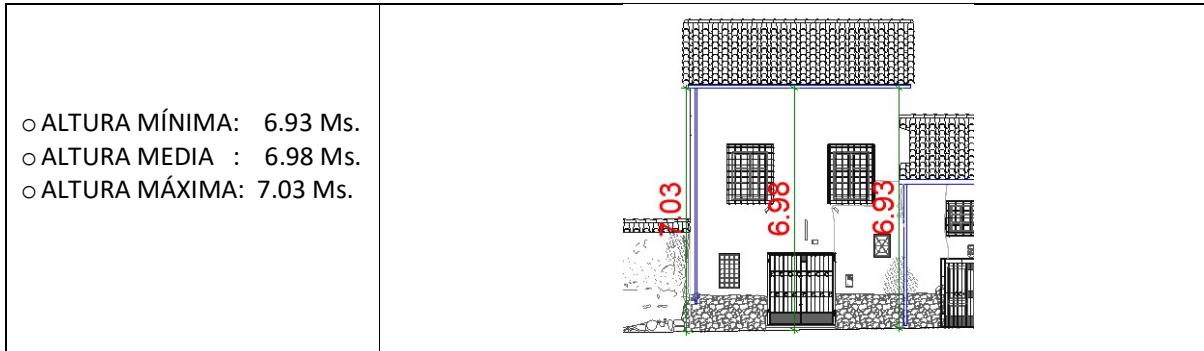
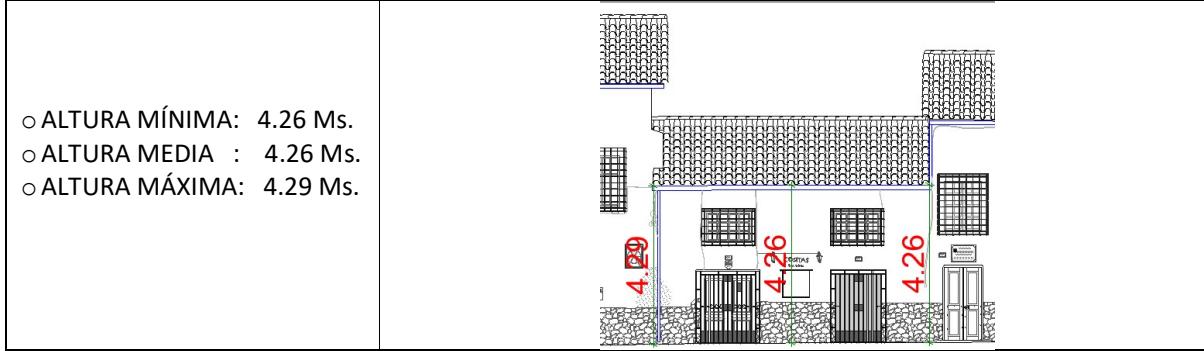
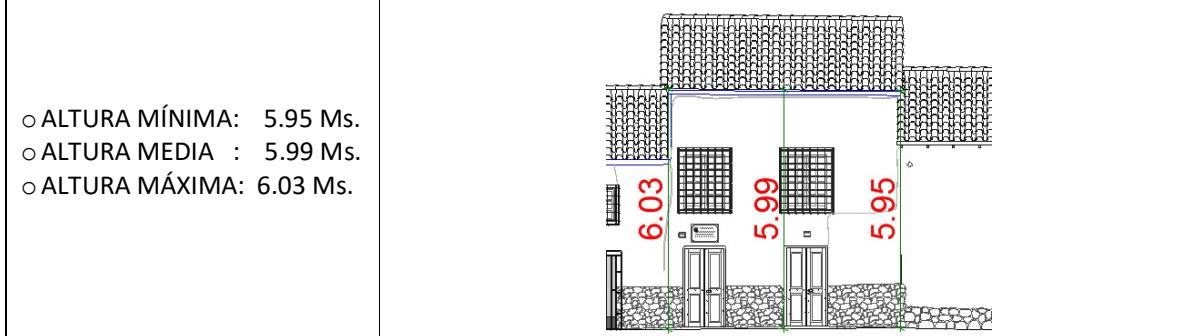
<ul style="list-style-type: none">○ ALTURA MÍNIMA: 4.59 Ms.○ ALTURA MEDIA : 4.76 Ms.○ ALTURA MÁXIMA: 5.27 Ms.	
---	--

- ELEMENTOS ESTRUCTURALES:
 - Muros : 3 de concreto, 2 con adobe.
 - Cubiertas : 5 con teja.
- ELEMENTOS DE COMPOSICIÓN:
 - Revestimiento : 4 con enlucido, 1 con embarre.
 - Puertas : 6 de madera.
 - Ventanas : 9 de madera.
 - Reja de seguridad : 3 de metá.
- ELEMENTOS ORNAMENTALES:
 - Zócalos : 1 con zócalo.

- ELEMENTOS DE COMPOSICIÓN:
 - Puertas : 6 simples.
 - Ventanas : 8 con reja, 1 sin reja.
 - Reja de seguridad : 3 simples.
 - Zócalo : 1 enchapado de piedra.

- ELEMENTOS ESTRUCTURALES:
 - Muros : 2 cremas, 3 blancos.
 - Cubiertas : 5 ocres.
- ELEMENTOS DE COMPOSICIÓN:
 - Puertas : 5 naturales, 1 otros.
 - Ventanas : 7 marrones, 2 otros.
 - Reja de seguridad : 3 negros.

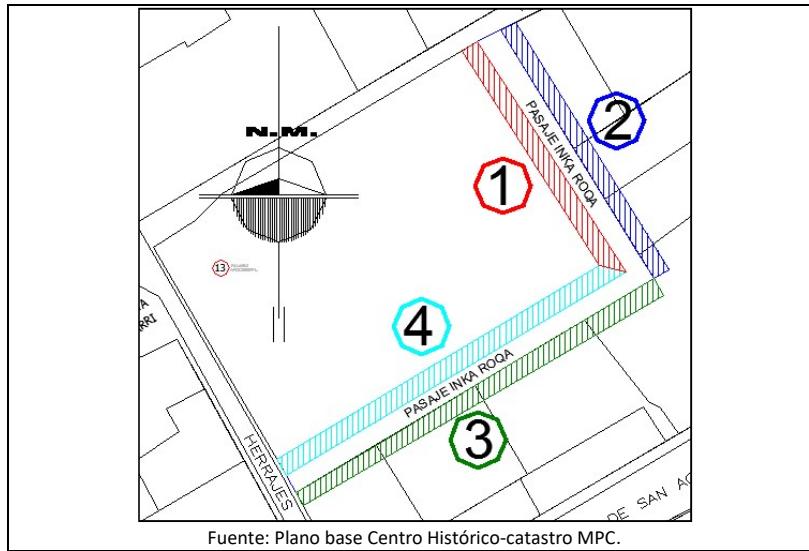
SECTOR	ALTURA MÍNIMA		ALTURA MÁXIMA	
	PISOS	METROS	PISOS	METROS
SECTOR C-SP-4 Sector 1, 4	Conservar las alturas originales			
SECTOR C-SP-4 Sector 2,3	02	4.12	02	7.66

- Predominio del plano lleno sobre los vacíos.
- Verticalidad de vanos.
- Acabado con pintura mate, preferentemente blanco o color de la paleta de colores del Reglamento.
- Alero 0.80 Ms. máximo, con canes.
- Zócalo de piedra ordinaria irregular, aparejo poligonal cara vista, evitar imitaciones o simulaciones de aparejos prehispánicos, etc.
- Se permiten el uso de balcones en carpintería de madera.
