MUNICIPALIDAD DEL CUSCO

GERENCIA DE DESARROLLO URBANO Y RURAL
SUB GERENCIA DE GESTIÓN DEL CENTRO HISTÓRICO
PROYECTO "MEJORAMIENTO DE LA GESTIÓN Y MANEJO DEL CENTRO HISTÓRICO DEL CUSCO"

AMBIENTE URBANO – PASAJE SAN SEBASTIÁN

FICHA DE CATALOGACIÓN DE AMBIENTES URBANOS

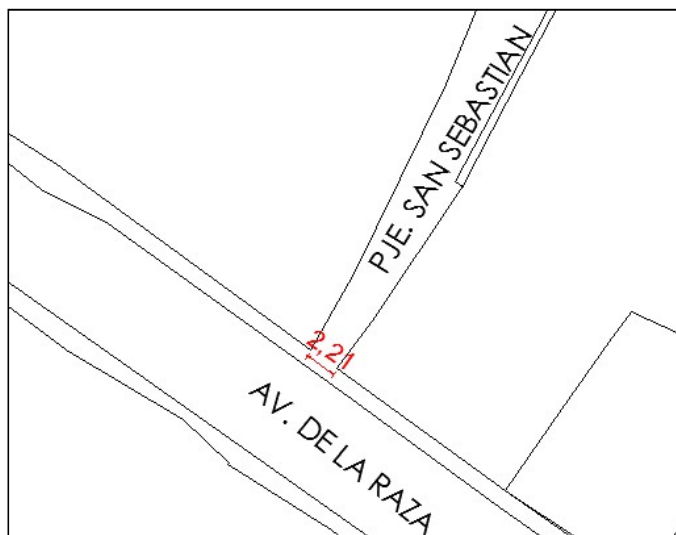
1.- PRIMER CORTE:

Determinado en el límite con la intersección de la calle:

- Av. La Raza : 2.21 m.

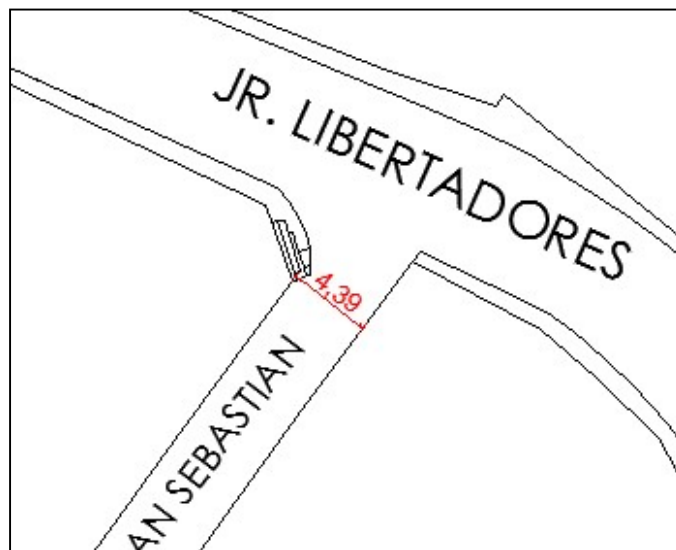
2.- SEGUNDO CORTE:

Determinado en el límite con la intersección de la calle:

- Av. La Raza : 4.39 m.

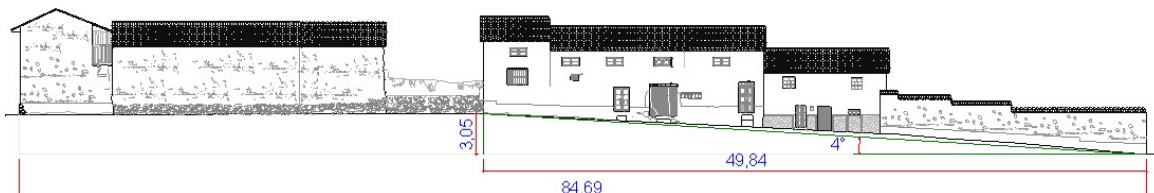
SECTOR 1: FACHADA NOR-OESTE:

- Fachada que comprende desde el límite con el Jr. Libertadores hasta el límite con la Av. La Raza.
 - PENDIENTE: El ambiente urbano presenta dos secciones de pendiente, la primera pendiente plana y uniforme y la segunda más pronunciada hasta una distancia de 49.84 m. del Jr. Libertadores con una pendiente de 4°.
 - ALTURA DE PENDIENTE : 3.05 m.
 - DISTANCIA TOTAL : 84.69 m.

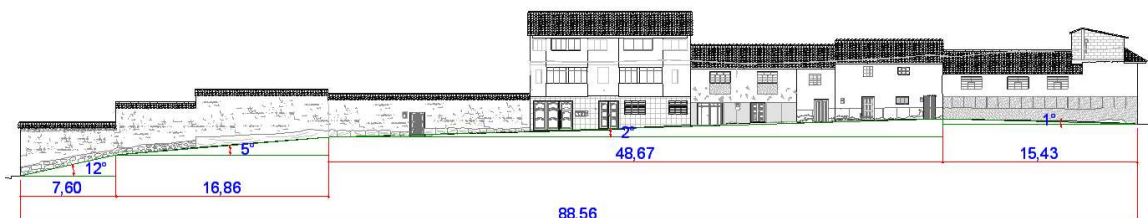
SECTOR 2: FACHADA SUR-ESTE:

- Fachada que comprende desde el límite con el Jr. Libertadores hasta el límite con la Av. La Raza.
 - PENDIENTE : Existen 4 pendientes diferenciadas.
 - ALTURA DE PENDIENTE : 4.11 m. (Total).
 - DISTANCIA TOTAL : 88.56 m.

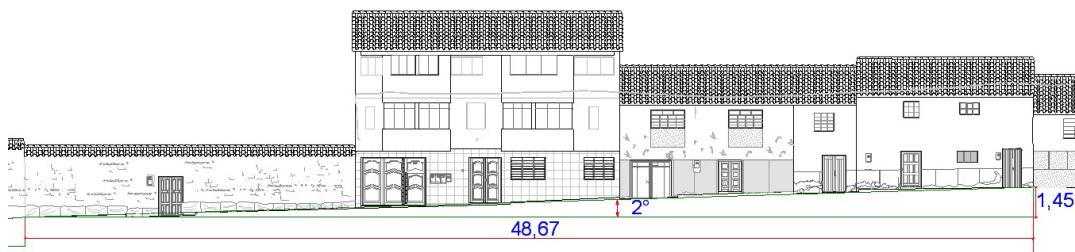
- **Tercer tramo:** Con una distancia de 48.67 empezando del tramo 2:

- PENDIENTE : 2° .
- ALTURA DE PENDIENTE : 1.45 m.
- DISTANCIA TOTAL : 48.67 m.

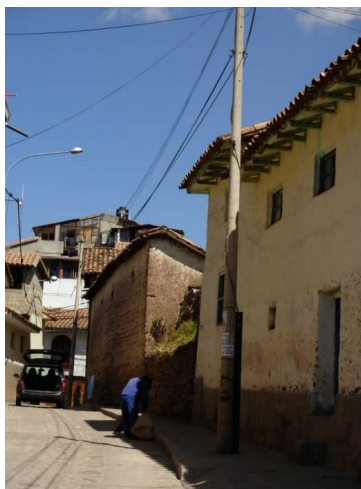
- Vía Con Tolerancia Vehicular: Este pasaje cuenta con poco acceso vehicular esto por ser una vía angosta.

POCO ACCESO VEHICULAR

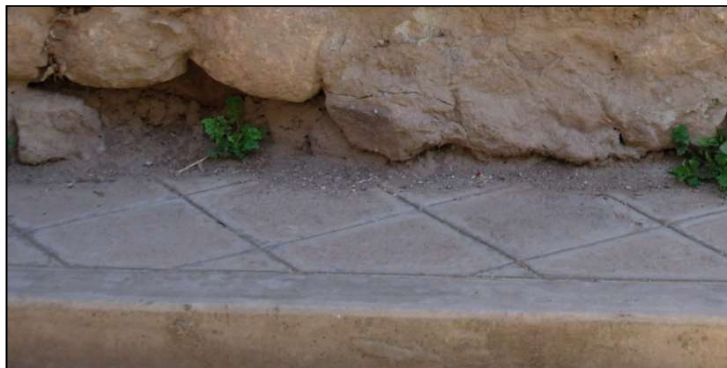
Este sector está compuesto por lajas de piedra regular, con sardineles de concreto.

ACERA CON ACABADO DE LAJAS REGULARES DE PIEDRA

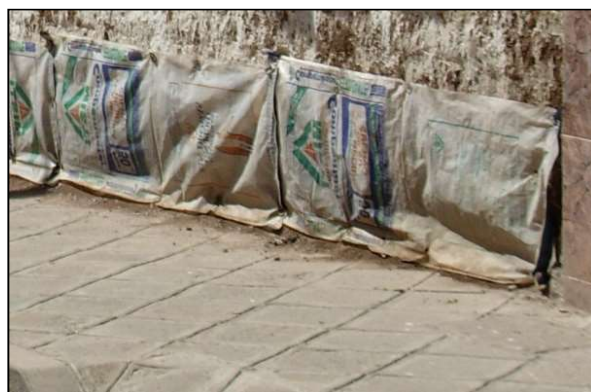
Este sector está compuesto por lajas de piedra regular.

ACERA CON ACABADO DE LAJAS REGULARES DE PIEDRA

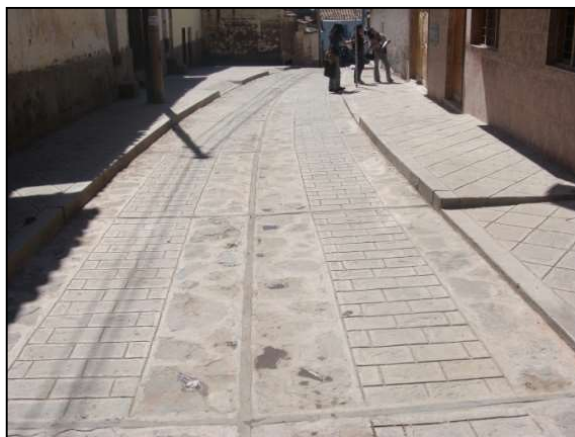
Este sector está compuesto por lajas de piedra irregular y adoquinado.

CALZADA CON ACABADO DE PIEDRA IRREGULAR CON HUELLAS DE ADOQUINES DE PIEDRA

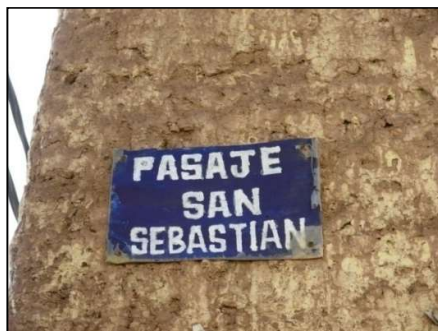
- Sector 1: 1 unidad en muro.

UNIDAD DE SEÑALIZACION PRECARIA CON NOMENCLATURA DE AMBIENTE URBANO

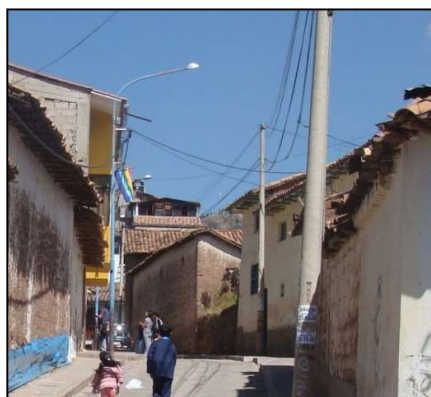
Este espacio público cuenta 3 unidades de iluminación distribuidos de la siguiente forma:

- Sector 2: 3 unidades en poste.

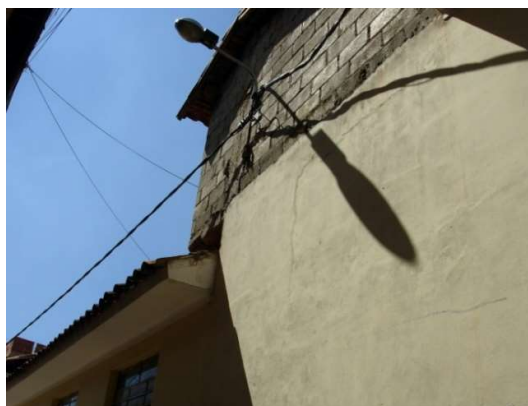
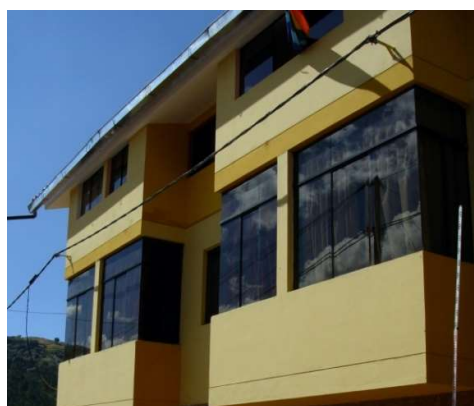
- Instalaciones Aéreas:
 - Sector 1 : Alto.
 - Sector 2 : Alto.
- Avisaje: El Ambiente Urbano no posee comercios por lo tanto tampoco avisaje que derive de esta actividad.

INSTALACIONES AEREAS QUE RECARGAN EL ESPACIO DEL AMBIENTE URBANO

- ✚ Colores de fachada y vanos fuera del Reglamento.
- ✚ Edificaciones inconclusas que interrumpen el ritmo del borde.
- ✚ Variedad de texturas, colores y materiales.
- ✚ Enjambre de cableado eléctrico y de telecomunicaciones.
- ✚ Variedad de forma y materiales de vanos.
