GERENCIA DE DESARROLLO URBANO Y RURAL
SUB GERENCIA DE GESTIÓN DEL CENTRO HISTÓRICO
PROYECTO "MEJORAMIENTO DE LA GESTIÓN Y MANEJO DEL CENTRO HISTÓRICO DEL CUSCO"

AMBIENTE URBANO – CALLE CABRAKANCHÁ

FICHA DE CATALOGACIÓN DE AMBIENTES URBANO

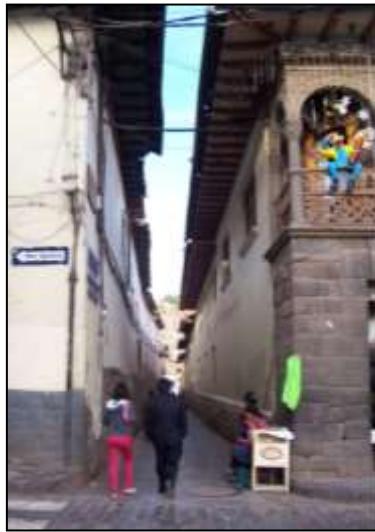
VISTA GENERAL CALLE CABRAKANCH

Este ambiente urbano se ubica hacia el Este (tomando como eje la plaza de armas), del Centro Histórico del Cusco, este ambiente urbano denominado como Calle Cabrakancha, se encuentra alrededor del Centro Histórico del Cusco con las características de una calle incaica estrecha y con un sentido de diseño peatonal y que en parte es soporte secundario de la defensa rivereña del río Tullumayu.

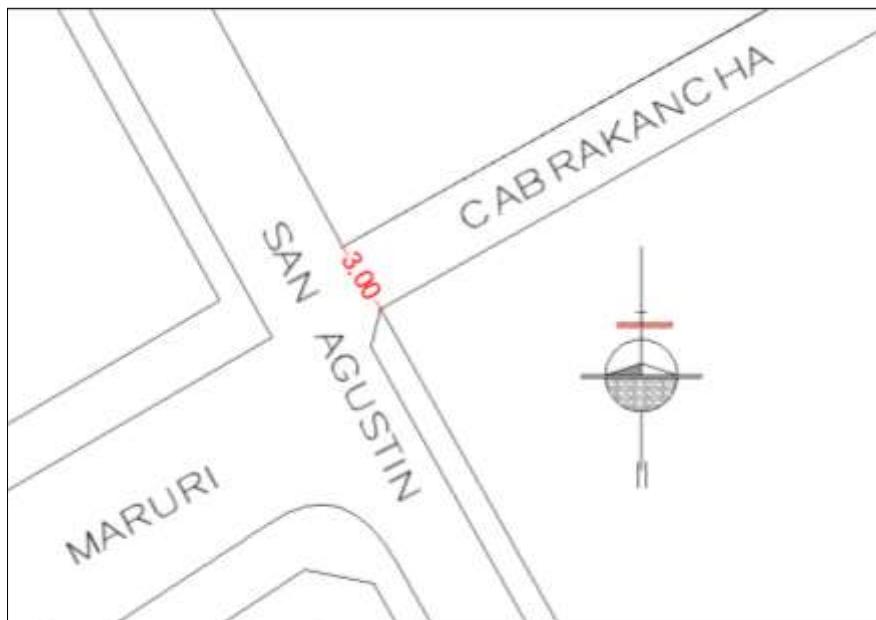
1.- PRIMER CORTE:

Determinado de la intersección en esquina con las calles San Andrés y Maruri:

- San Agustín : 3.00 ml.

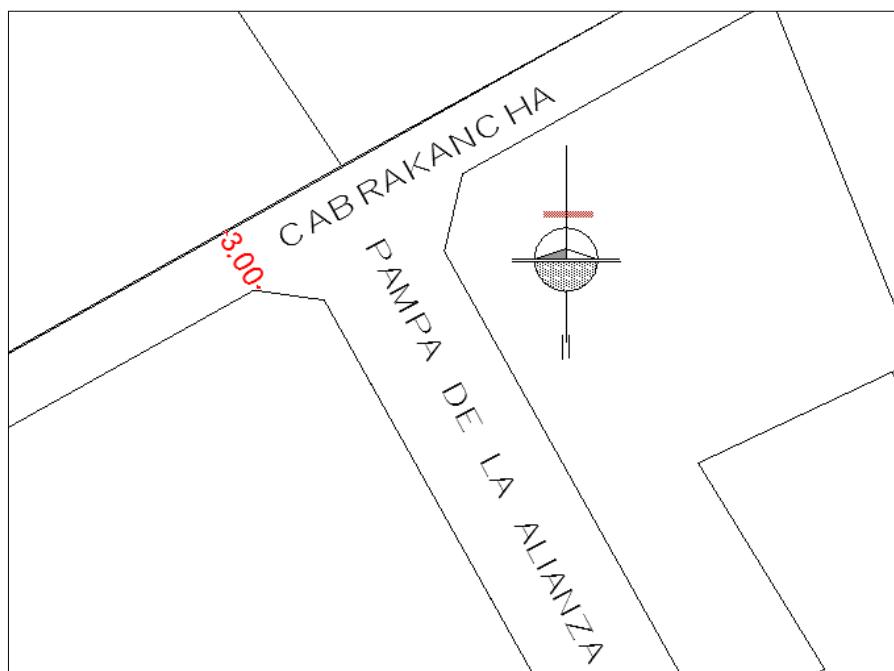
2.- SEGUNDO CORTE:

Determinado a mediados de la calle Cabrakancha con la esquina de la calle Pampa de la Alianza (siendo calle ciega), a una longitud de 80.37 ml del inicio de la calle Cabrakancha.

- Pampa de la Alianza : 3.00 ml.

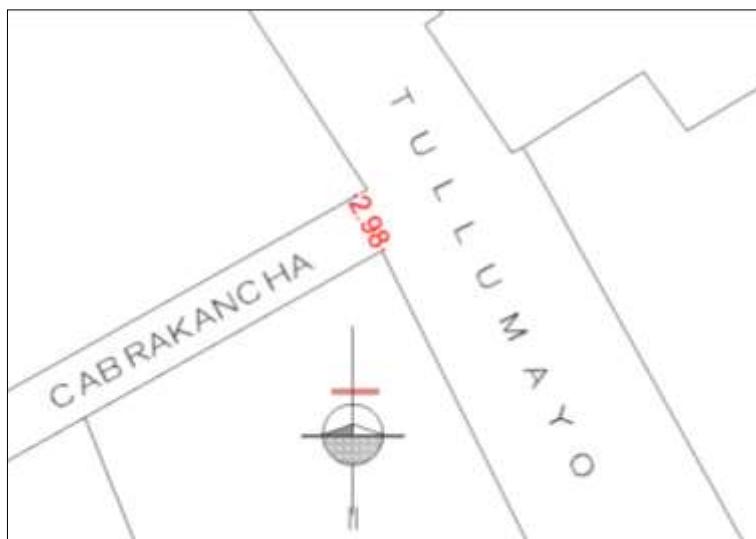
3.- TERCER CORTE:

Determinado de la intersección con la calle Tullumayu, a una longitud de 80.37 ml de la calle pampa de la alianza.

- Calle Tullumayu : 2.98 ml.

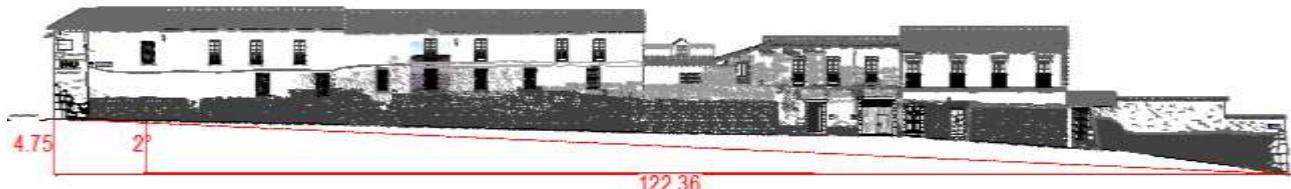
SECTOR 1: FACHADA NORTE:

- Fachada que comprende desde el límite con la calle San Agustín hasta el límite con la calle de Tullumayu.

- PENDIENTE : 2°
- ALTURA DE PENDIENTE : 4.75 ml.
- DISTANCIA : 122.36 ml.

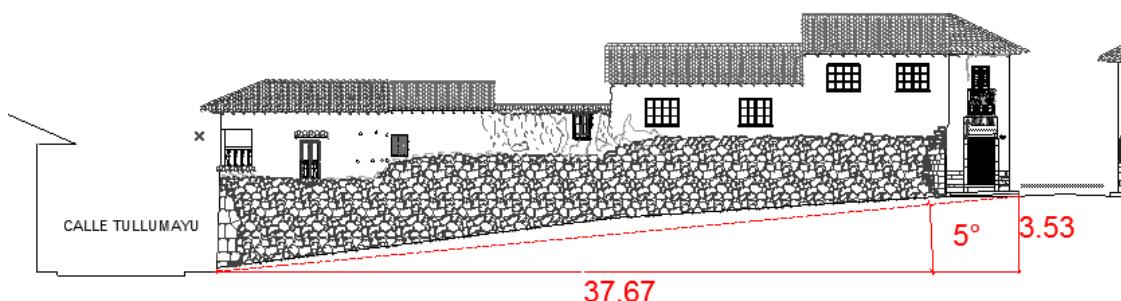
SECTOR 2: FACHADA SUR- ESTE:

- Fachada que comprende desde la Calle Tullumayo hasta el límite con la calle pampa de la alianza.

- PENDIENTE : 5°
- ALTURA DE PENDIENTE : 3.53 ml.
- DISTANCIA : 37.67 ml.

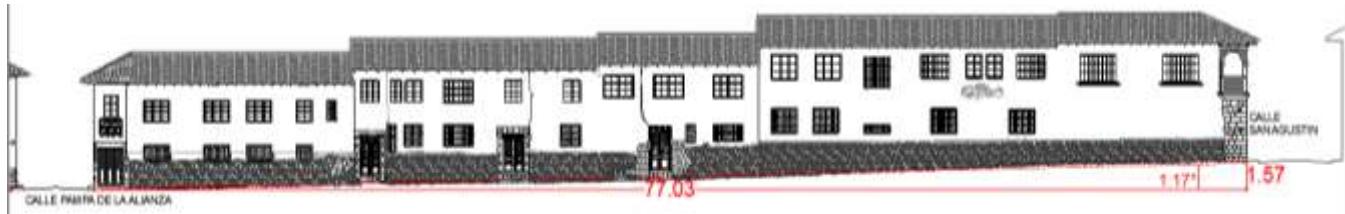
SECTOR 3: FACHADA SUR- OESTE:

- Fachada que comprende desde el límite con la Calle Pampa de la Alianza hasta el límite con la Calle San Agustín.

- o Pendiente : 1.17°
- o Altura De Pendiente : 1.57 ml.
- o Distancia : 77.03 ml.

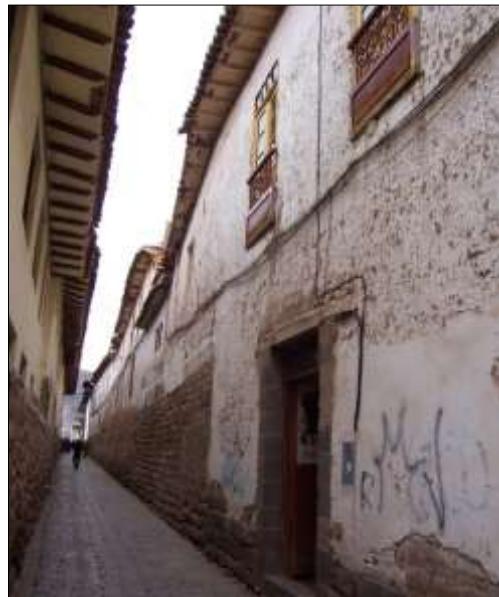
- Vía Mixta: Vía vehicular y peatonal, ambiente que es usado como circulación de personas y de vehículos menores que solo les permite entrar a la calle pampa de la alianza.

VIA PEATONAL CON TOLERANCIA VEHICULAR

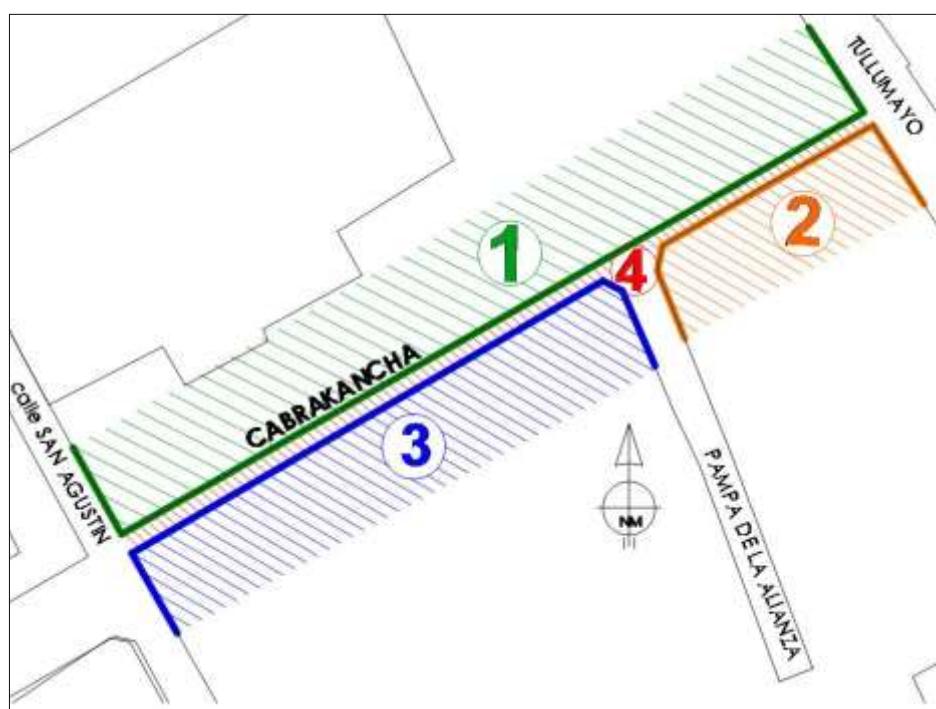
• PLANO DE SECTORIZACIÓN (396):

SECTOR 1:

Fachada Nor-Oeste conformada por las unidades de catalogación dentro del límite de la Calle san Agustín hasta el límite con la Calle Tullumayu.

SECTOR 2:

Fachada sur-Este conformada por las unidades de catalogación dentro del límite con la calle Tullumayu y pampa de la alianza.

SECTOR 3:

Fachada sur-Este conformada por las unidades de catalogación dentro del límite con la calle Pampa de la Alianza y la calle San Agustín.

SECTOR 4:

Sector que corresponde a la vía mixta de tránsito peatonal y vehicular.

En este plano ubicamos e identificamos los siguientes sectores a catalogar.

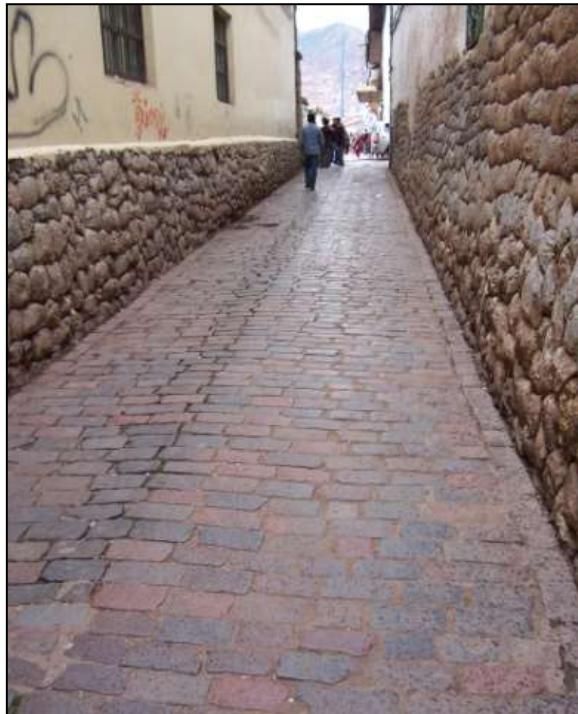
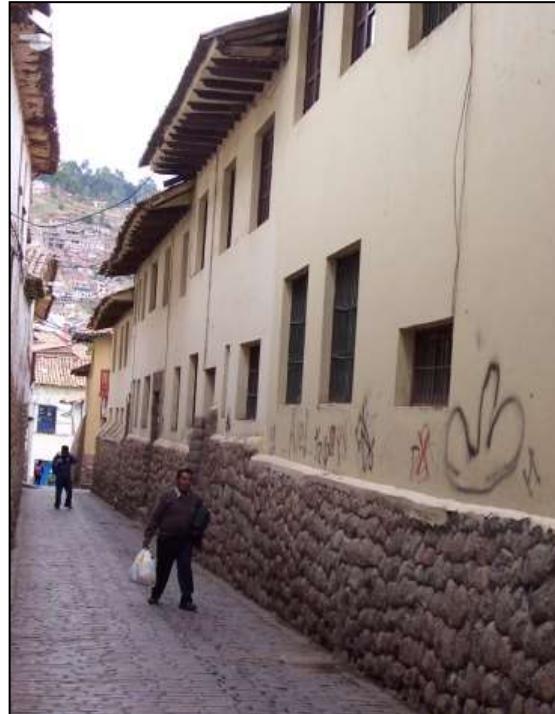
- SECTOR 1:
Por su condición de vía mixta predomina un adoquinado de piedra labrada.
- SECTOR 2:
Por su condición de vía mixta predomina un adoquinado de piedra labrada.
- SECTOR 3:
Por su condición de vía mixta predomina un adoquinado de piedra labrada.
- SECTOR 4:
Por su condición de vía mixta predomina un adoquinado de piedra labrada.

PAVIMENTO DE ADOQUINES DE PIEDRA.

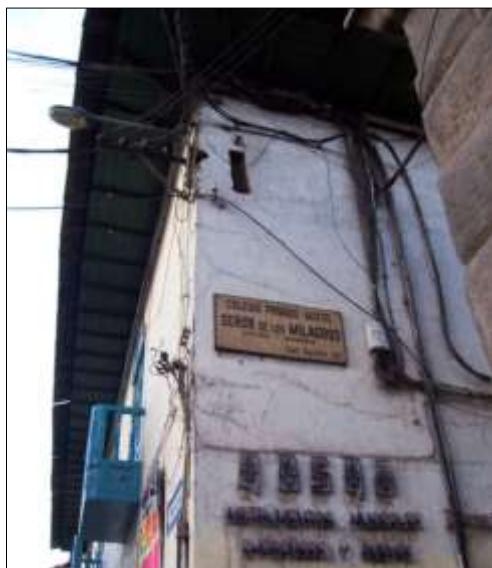
- Sector 1: Alto.
- Sector 2: Alto.
- Sector 3: Alto.
- Sector 4: Alto.

SE OBSERVA INSTALACIONES AÉREAS ARBITRARIAS E IMPROVISADAS QUE DESVIRTÚAN LA CONFORMIDAD DE LAS VIVIENDAS.
